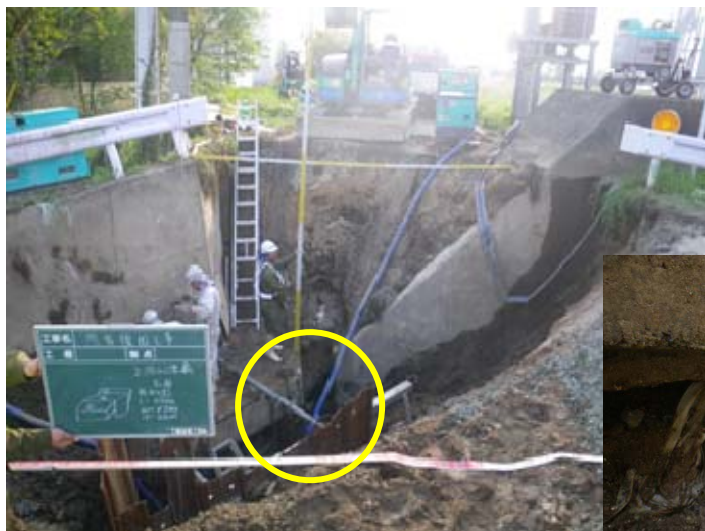
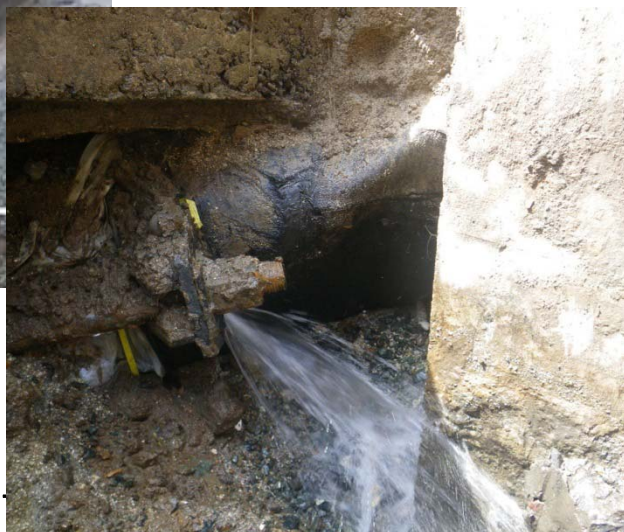
写真 5. 2. 1 $\phi 800$ 鋼管(溶接)の管体破損 (東区上沼山津橋右岸, 導・送水 No. 12)

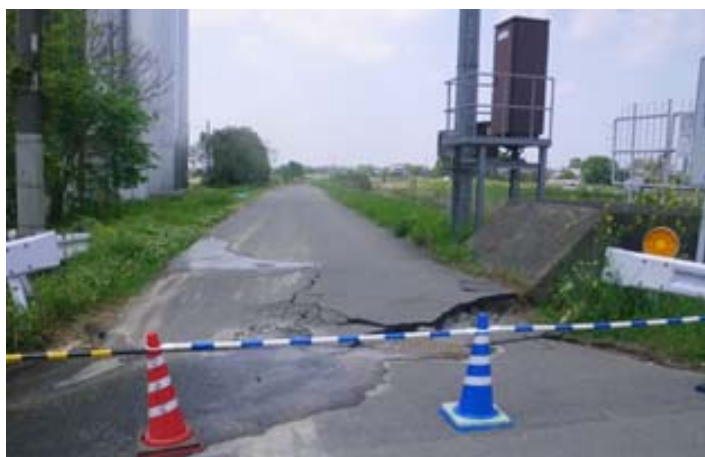
右岸の不同沈下

写真 5. 2. 2 橋台前後の不同沈下と付近の地割れ (東区上沼山津橋, 同上)

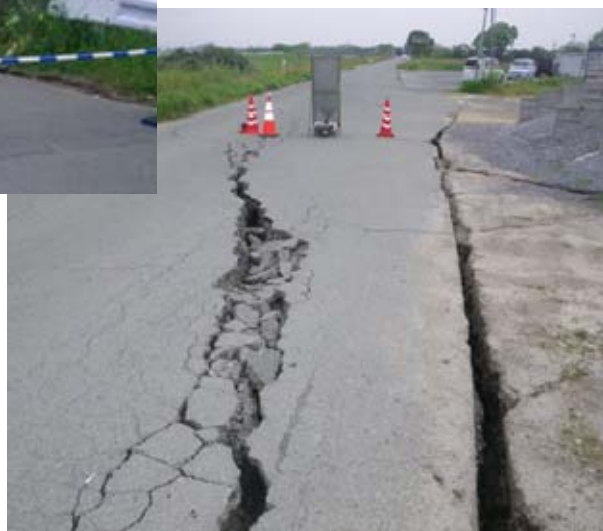
左岸の地割れ

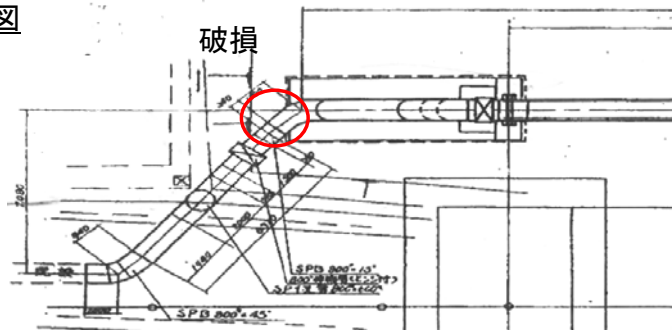
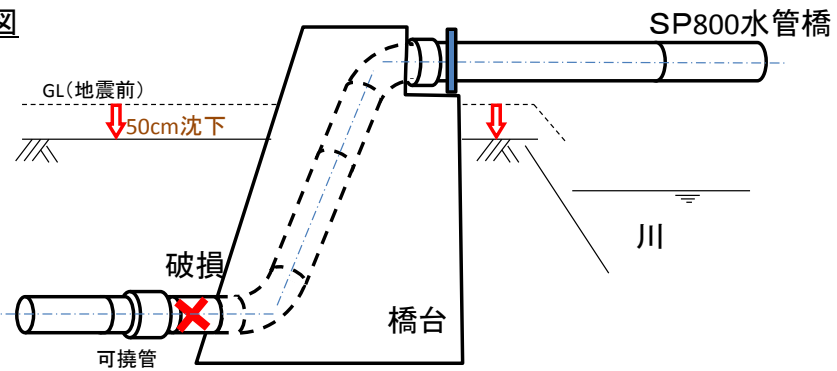
図 5.2.18 φ800 鋼管（溶接）の被害箇所（東区上沼山津橋右岸）

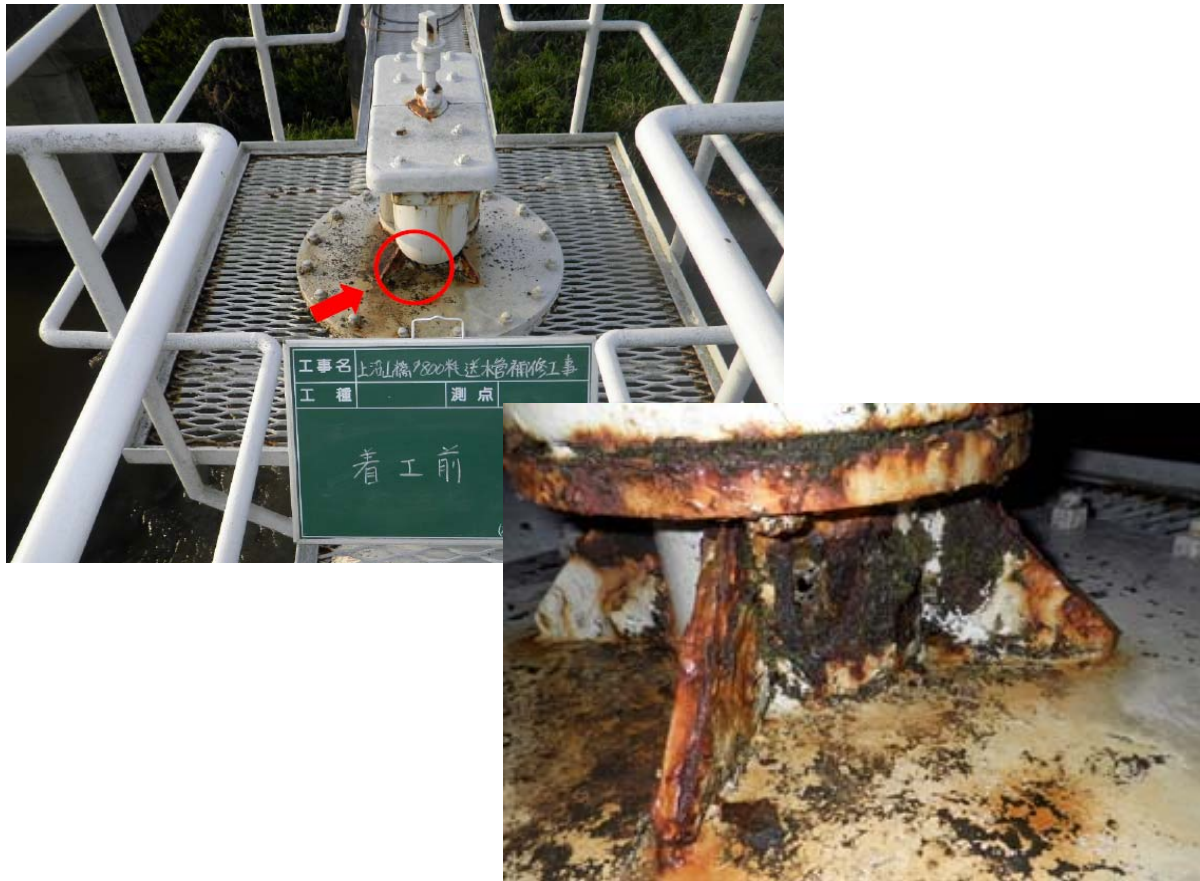
写真 5. 2. 4 φ800 鋼管空気弁用フランジ管の腐食（東区上沼山津橋, 水管橋付属 No. 17）

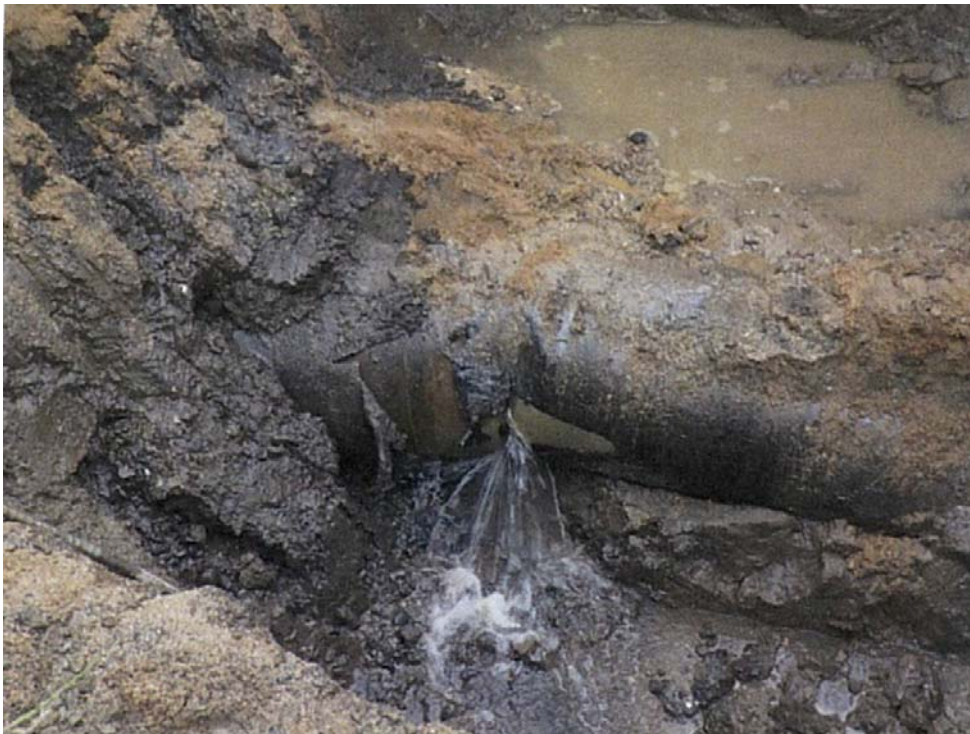
写真 5. 2. 5 φ800 鋼管溶接部破損（東区秋津町沼山津, 導・送水 No. 12）

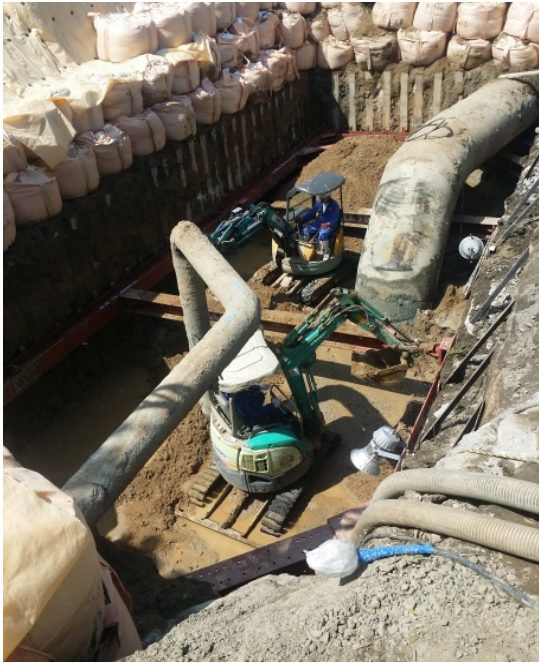
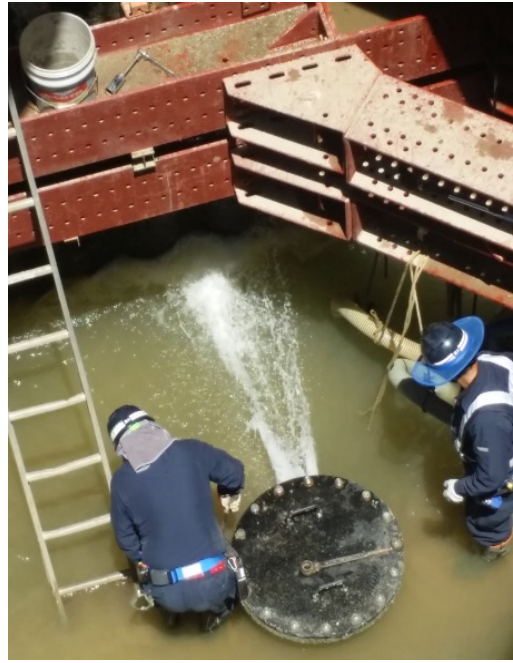
写真 5.2.6 ϕ 1350 鋼管(溶接) 人孔管フランジ部の漏水
(東区画図町下無田, 配水 No. 176)

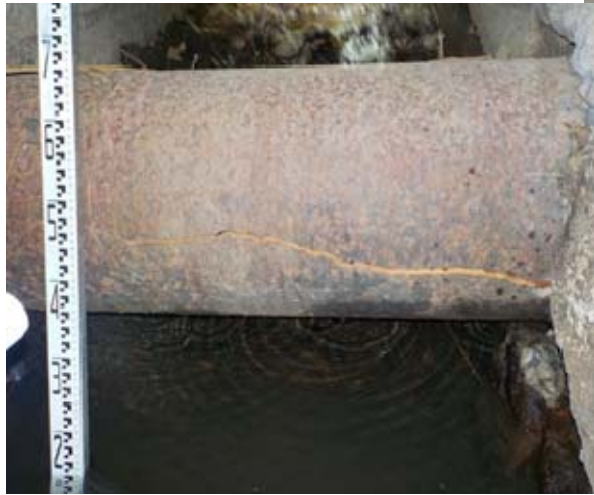
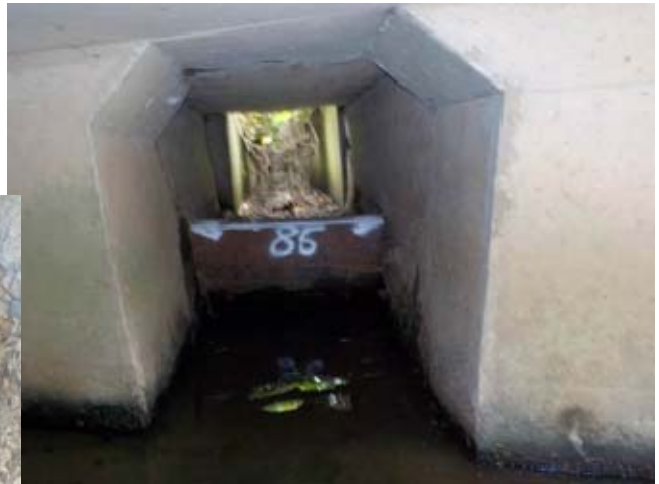
写真 5.2.8 $\phi 350$ 鑄鉄管 管体被害 (西区上熊本 3 丁目, No. 33)

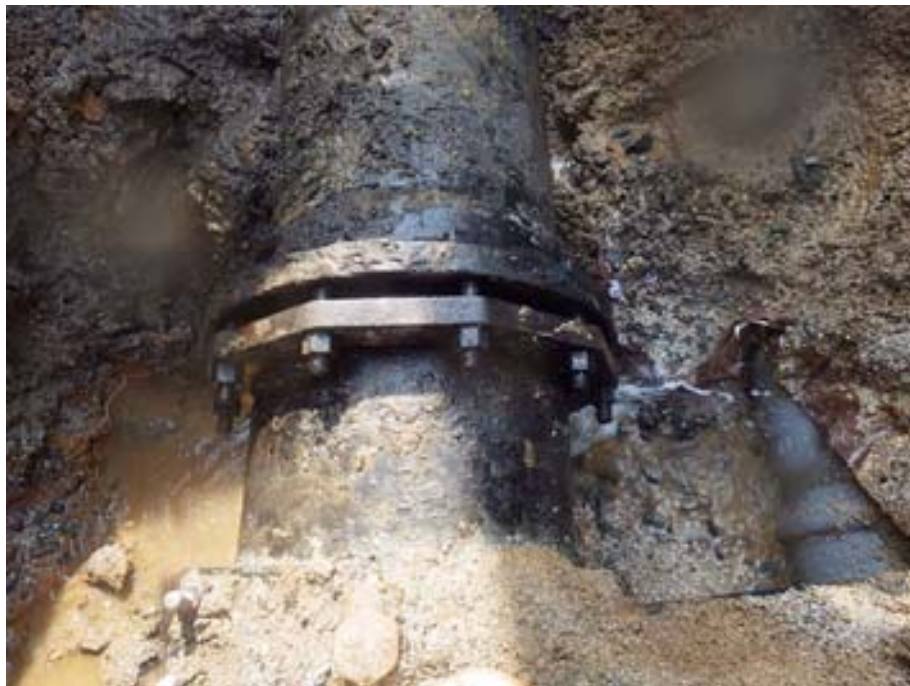
写真 5.2.9 $\phi 350$ 鑄鉄管 (A 形) 抜け出し (東区沼山津 3, 配水 No. 34)

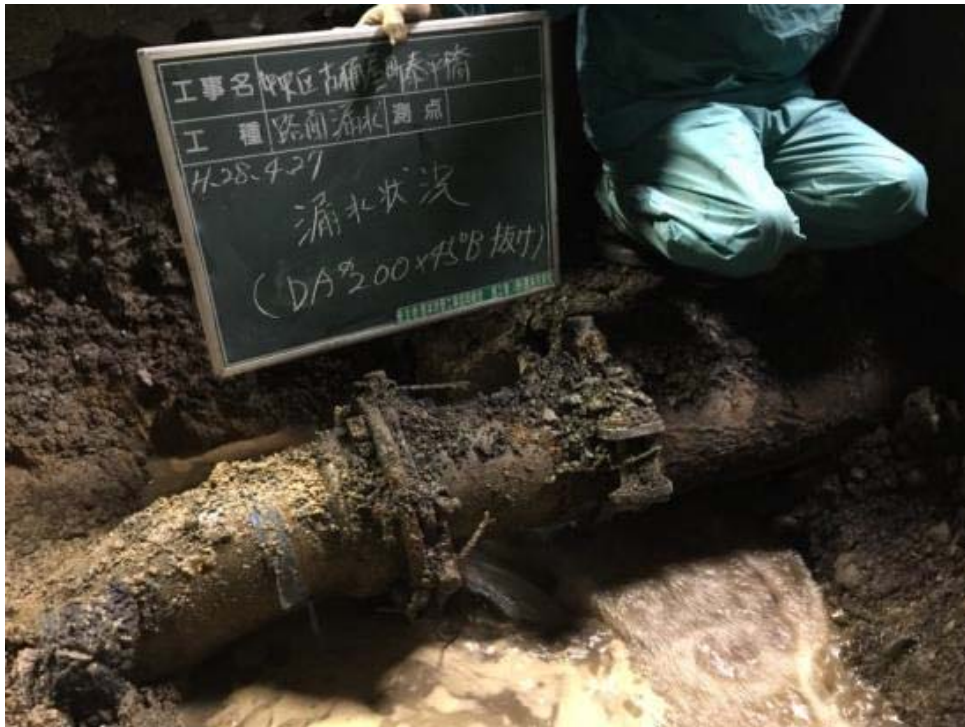
写真 5.2.10 φ200 ダクティル鉄管 (A形) 抜け出し
(中央区紺屋阿弥陀寺町, 配水 No. 89)

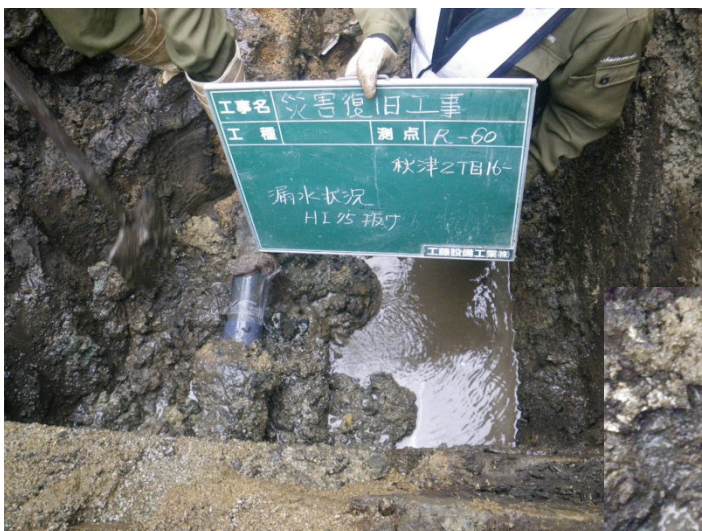
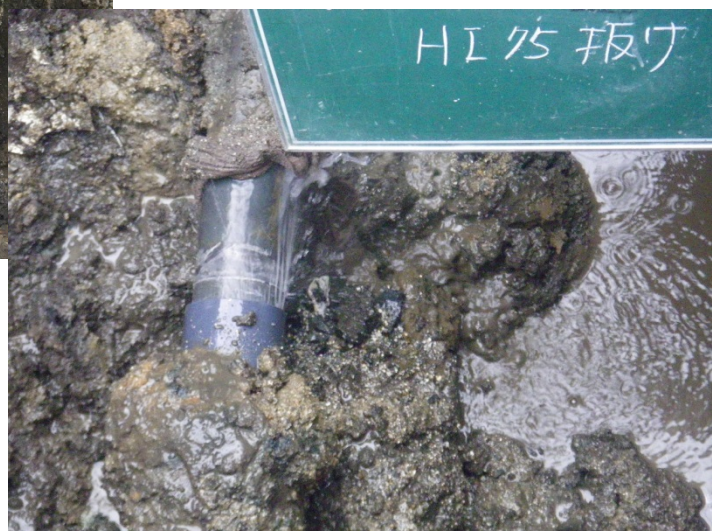
写真 5.2.11 φ75 塩化ビニル管 抜け(東区秋津2丁目, 配水 No. 214)

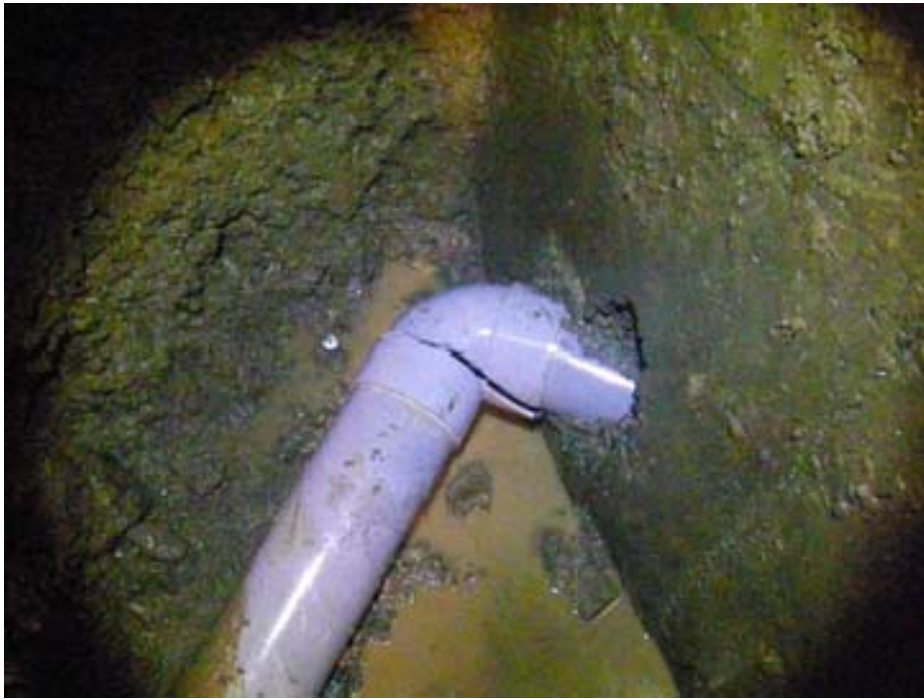
写真 5.2.12 φ125 塩化ビニル管の管体破損(東区上沼山津橋右岸)

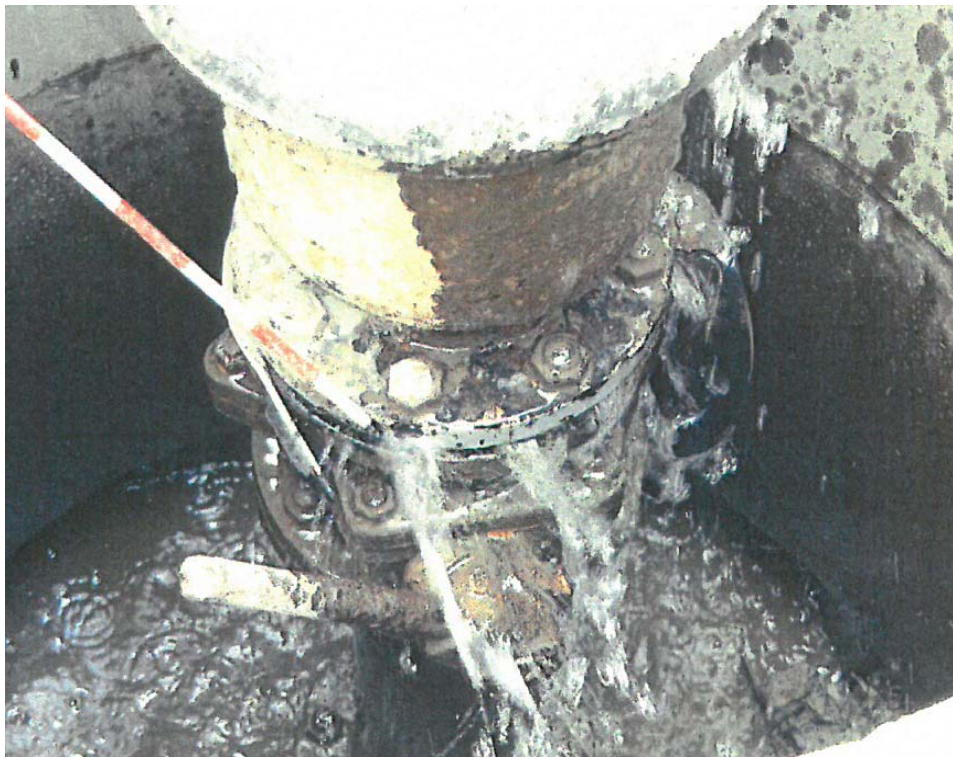
写真 5.2.13 空気弁フランジ部の漏水(東区秋津町沼山津, 付属 No. 94)

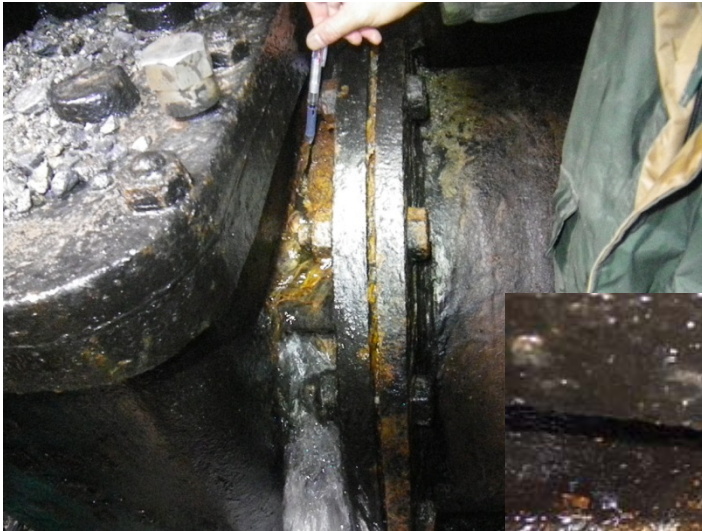
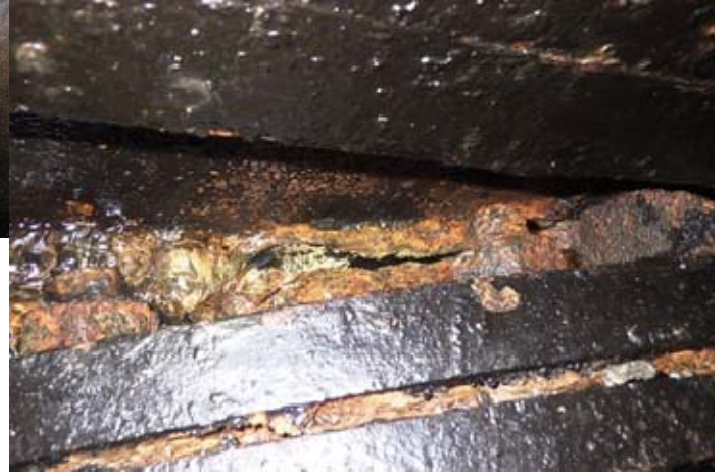
写真 5.2.14 $\phi 700$ 鑄鉄製仕切弁の破損（東区秋津町沼山津, 付属 No. 85）

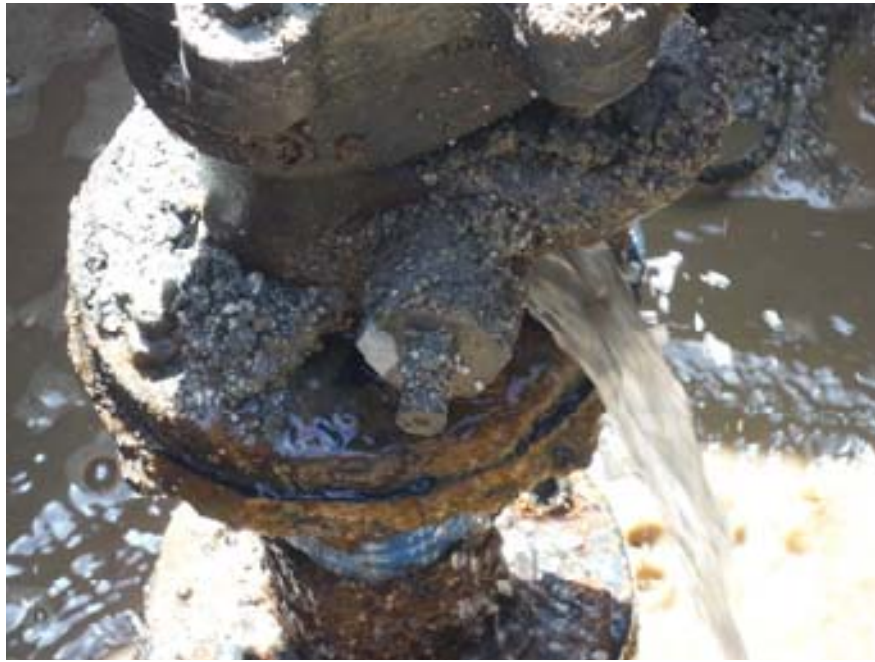
写真 5.2.16 $\phi 150 \times 75$ 消火栓破損（上沼山津付近，付属 No. 8）

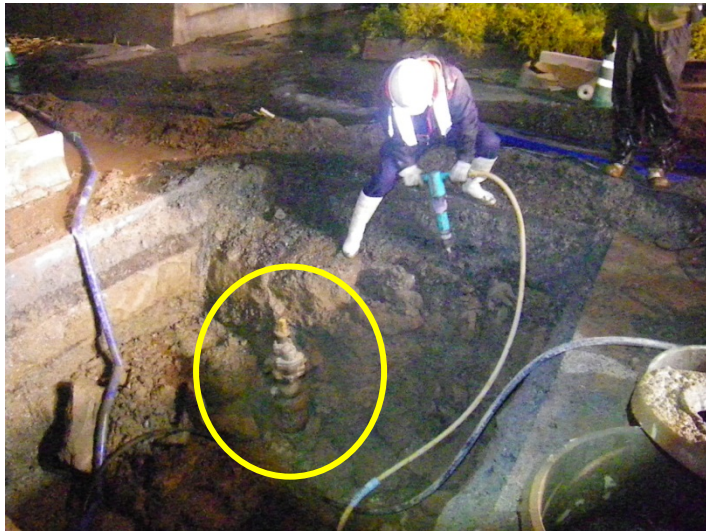
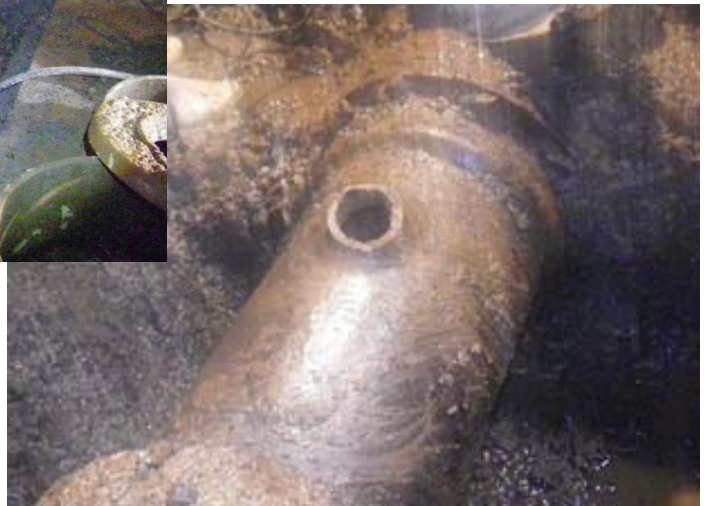
写真 5.2.17 $\phi 350 \times \phi 75$ 鋳鉄管の消火栓漏水（東区沼山津 4，配水 No. 36）

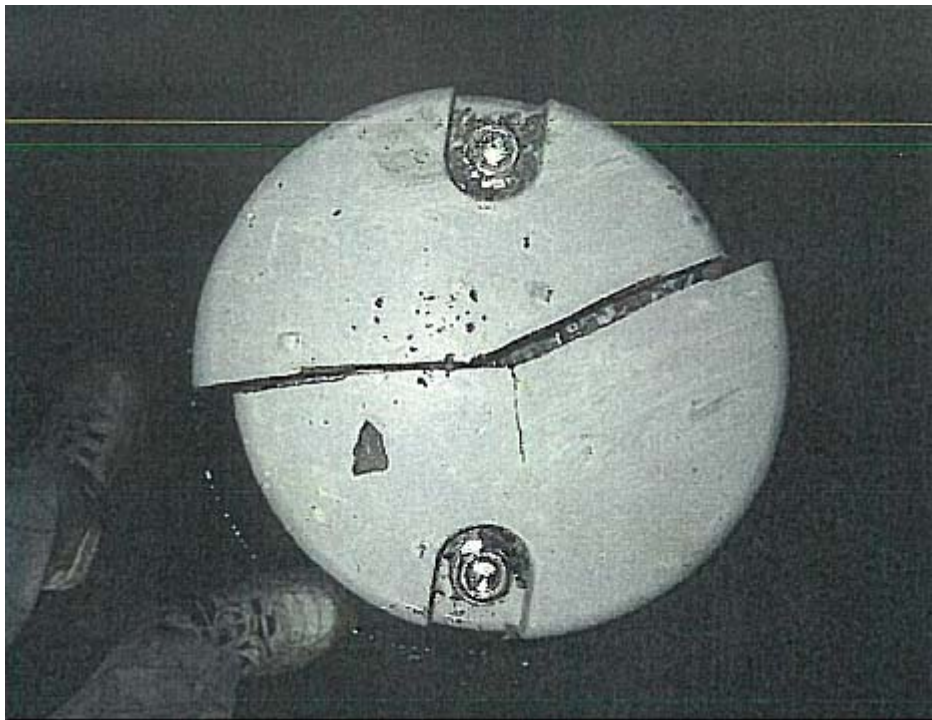
写真 5.2.18 空気弁（カバー部）破損（東区健軍 3 丁目，付属 No. 98）

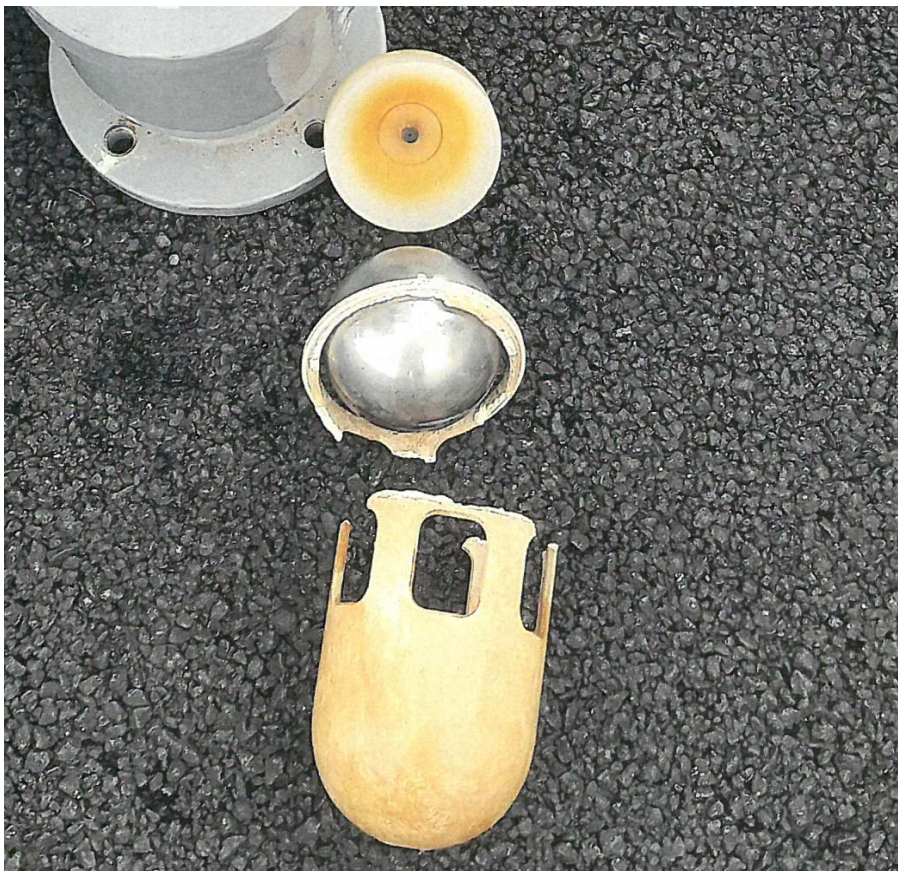
写真 5.2.19 空気弁（案内内部）破損（南区出仲間 9 丁目，付属 No. 115）
