5.3 益城町の被害

5.3.2 特徴的な管路被害

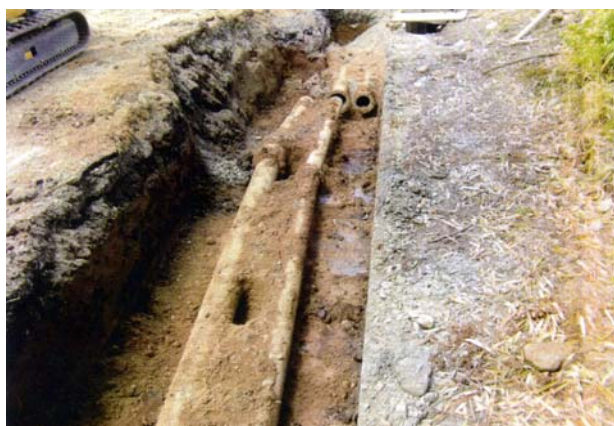
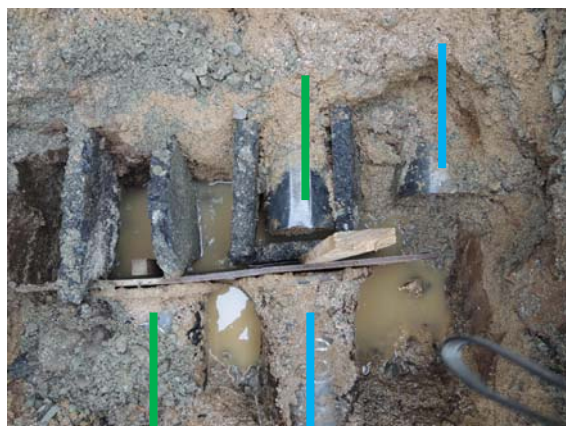
K 形 ϕ 150

K 形 ϕ 200

写真 5.3.1 断層横断部の DIP K 形 ϕ 200, ϕ 150 2 条配管抜け
(益城町平田 961 付近)

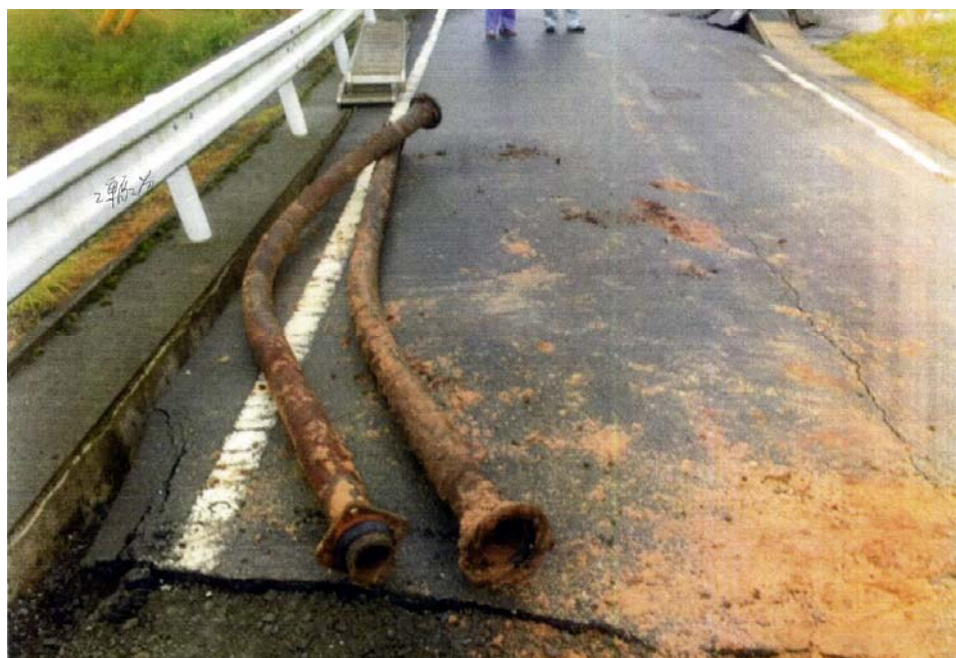
写真 5.3.2 断層横断部の DIP K 形 ϕ 100 2 条配管抜け
(益城町下陣 700 付近)

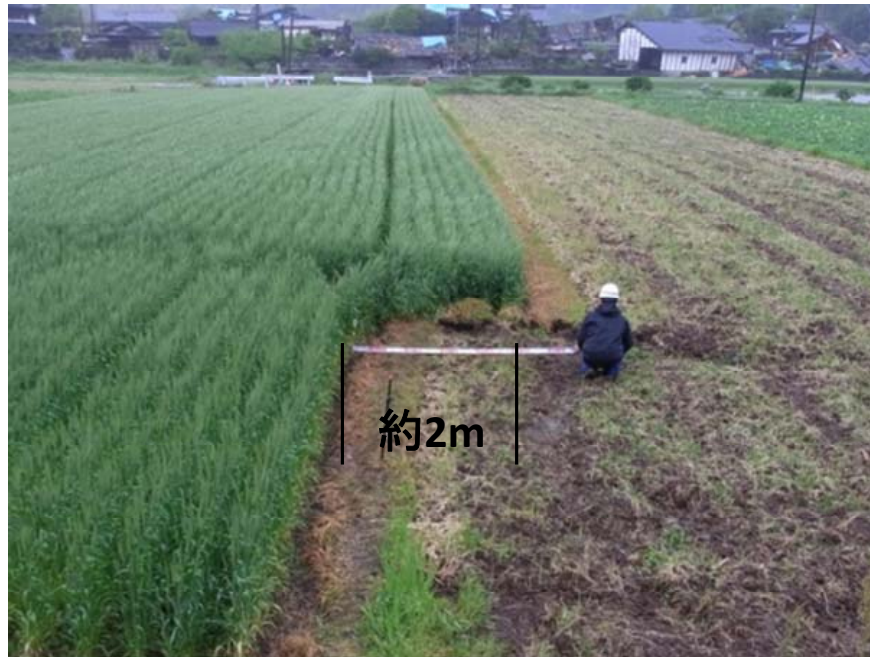
益城町上陣 531 付近（図 5.3.3）の断層出現位置は「都市圏活断層図（国土地理院発行）」の想定位置に対して約 150m 離れていた。

写真 5.3.3 約 2m の断層変位（益城町上陣 531 付近）

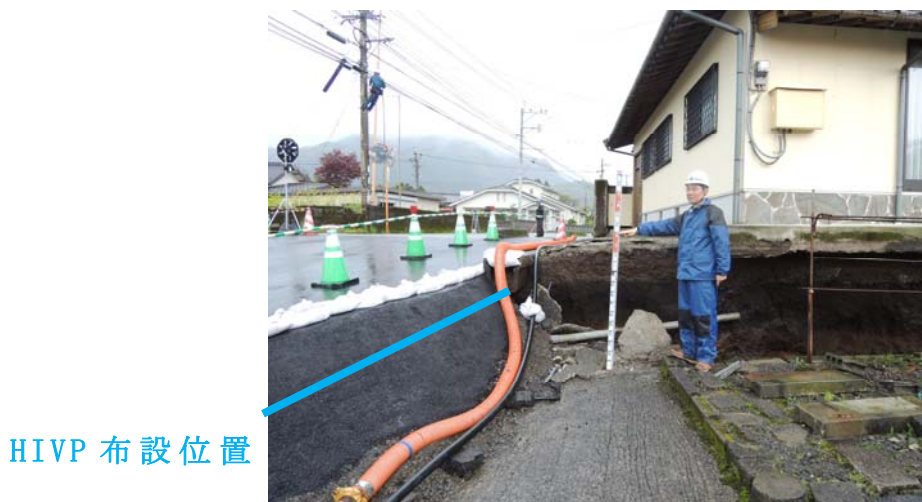
写真 5.4.1 断層横断部での HIVP φ 100 被害
(阿蘇市狩尾県道 175 付近)

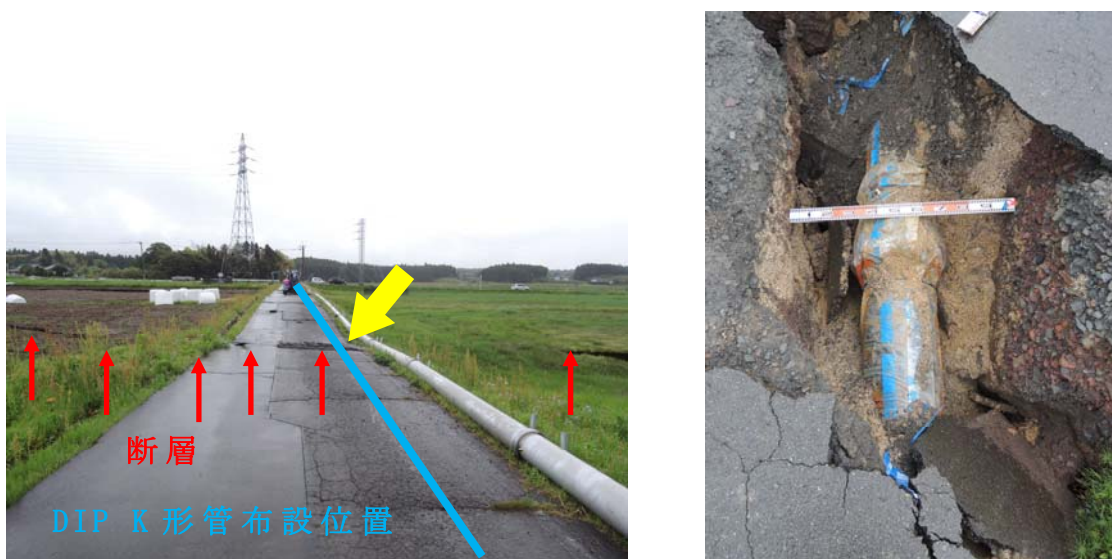
写真 5.4.2 及び写真 5.4.3
断層横断部に埋設されていた DIP K 形 φ 300
(漏水の有無は確認できず、阿蘇市赤水 1346 付近)

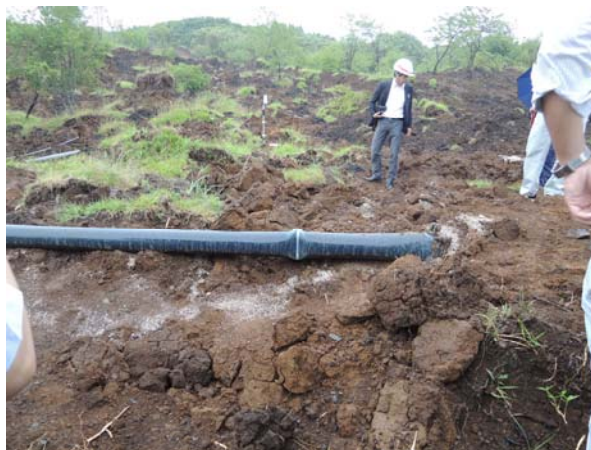
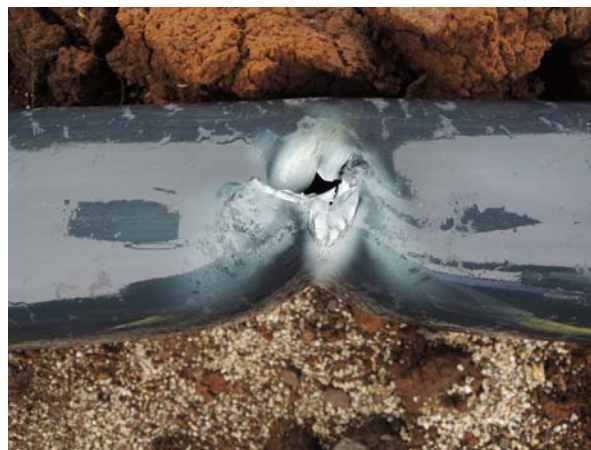
写真 5.5.1 及び写真 5.5.2 VPφ125 被害
(南阿蘇村河陽県道 149 付近)

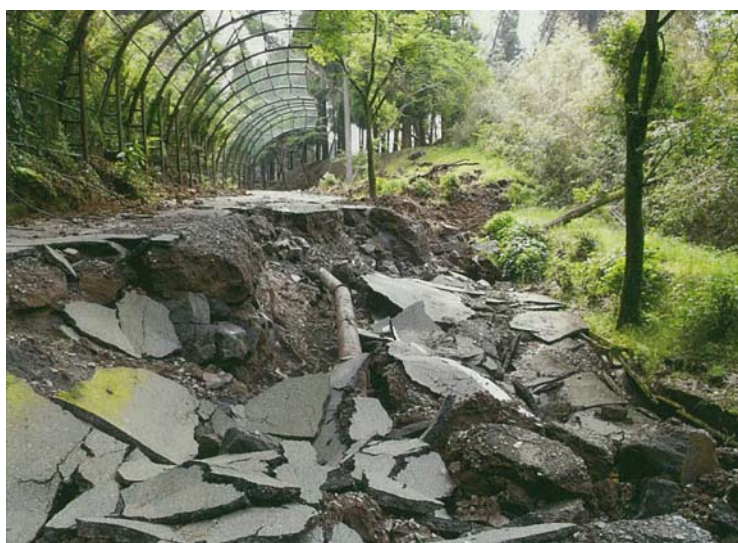
写真 5.5.3 第 2 配水池～第 3 配水池送水管被害
(管種不明)

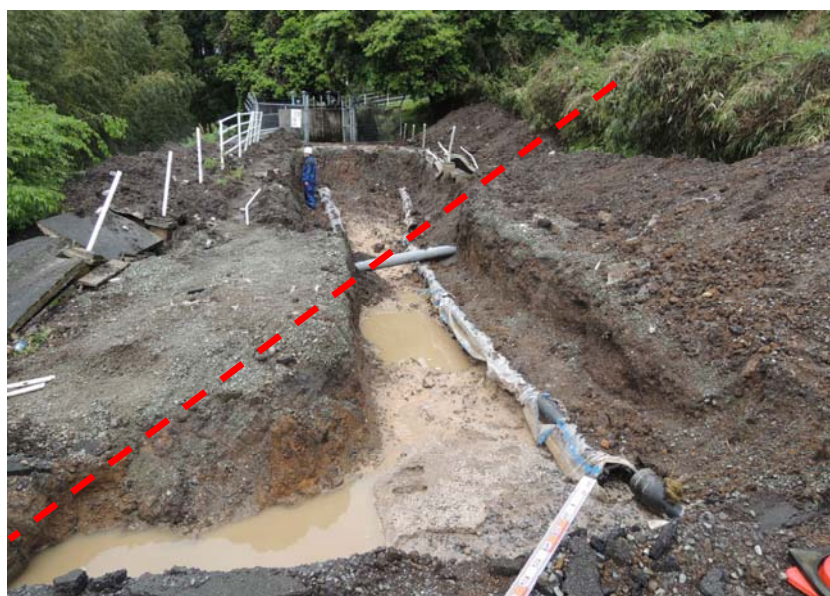
西原村小森 932 付近（写真 5.6.1）では断層が地表に出現し、継手が抜け出す被害が生じた。この断層の出現位置は「都市圏活断層図（国土地理院発行）」の想定位置から約 100m 離れていた。

写真 5.6.1 断層部における DIP A 形 $\phi 200$, $\phi 250$ 2 条配管抜け被害
(西原村小森 932 付近)

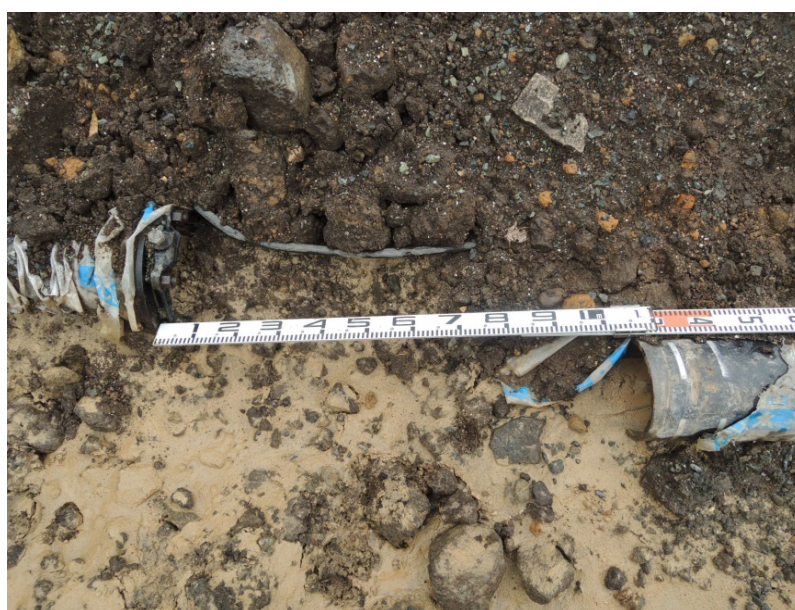
写真 5.6.2 同 DIP A 形 $\phi 200$ 抜け被害状況

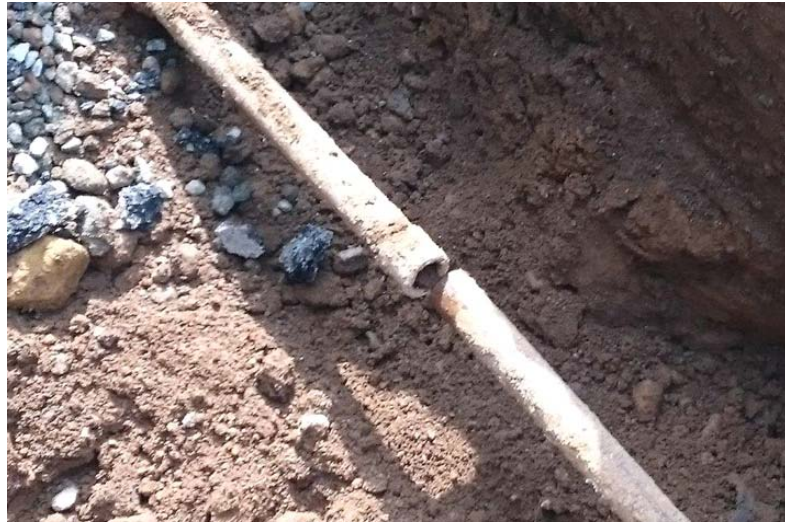
写真 5. 6. 3 SP ねじ継手 φ40 被害状況

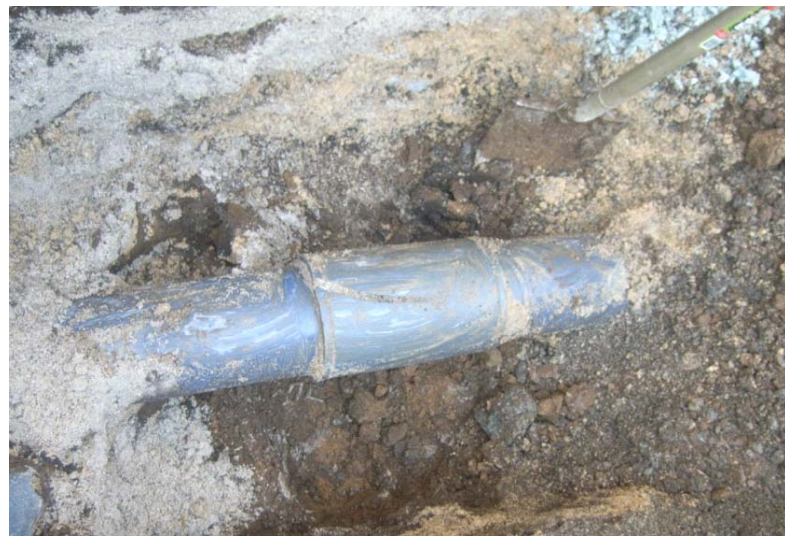
写真 5. 6. 4 VP TS 継手 φ150 被害状況

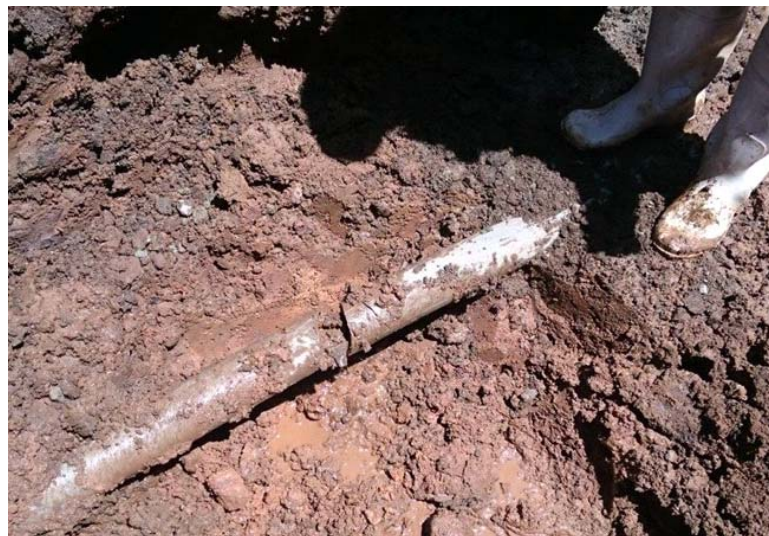
写真 5. 6. 5 VP TS 継手 φ75 管体被害状況

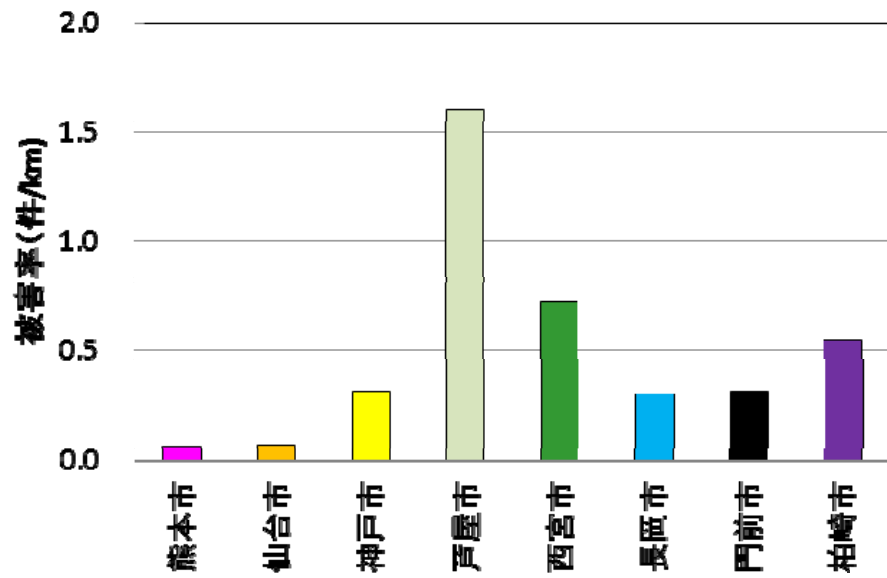
図 5.7.1 管路本体の事業体別平均被害率（導・送・配水管）

本地震の熊本市での平均被害率は 0.06 件/km であり、東北地方太平洋沖地震の仙台市とほぼ同じであり、過去の大地震と比較して管路被害は小さい傾向が見られた。

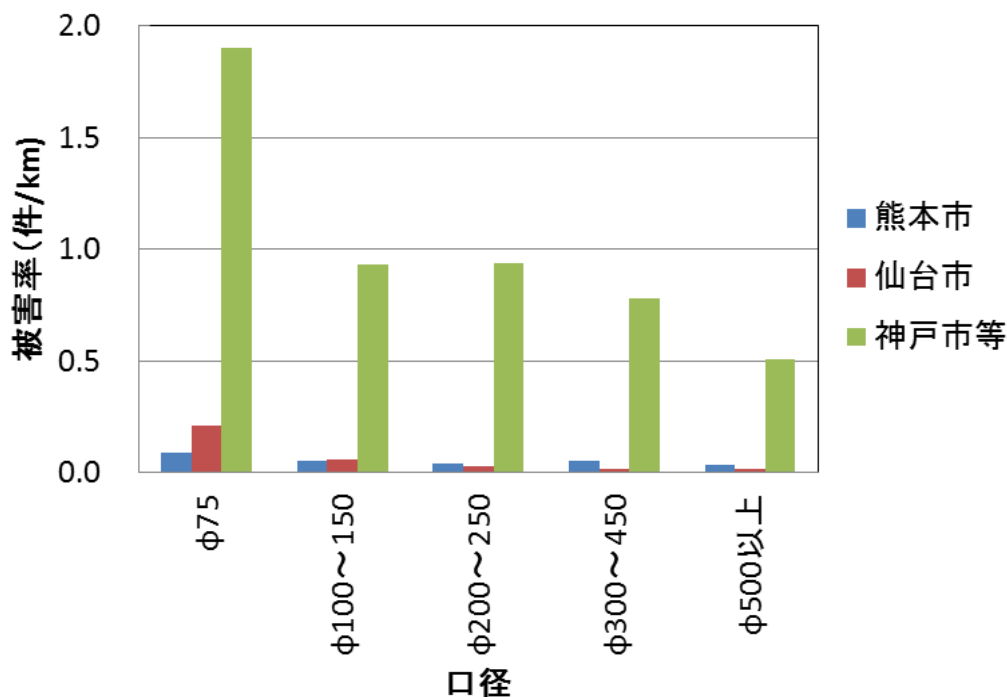
図 5.7.2 管路本体の口径別被害率

熊本市と東北地方太平洋沖地震の仙台市、兵庫県南部地震の神戸市、芦屋市、西宮市の3都市平均値を比較した。口径別管路本体の被害率を表5.7.2、図5.7.2に示す。熊本市の口径別の被害率は、口径が大きくなるにつれ被害率が小さくなり、過去の大地震と同じ傾向がみられた。

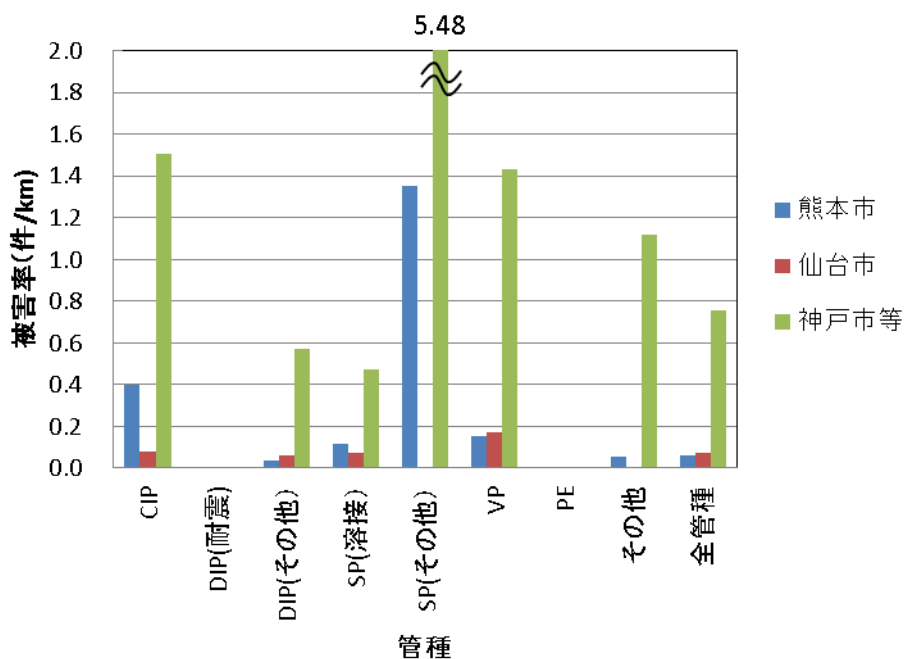
図 5.7.3 管路本体の管種別被害率

主な管種では、ダクタイル鉄管と塩化ビニル管では、熊本市と仙台市での被害率がほとんど同じであるが、铸铁管（CIP）と鋼管については、仙台市よりも被害率が高かった。

熊本市の全管種の被害率は、前述のとおり兵庫県南部地震時の神戸市と比べて小さく、東北地方太平洋沖地震の仙台市と同じ傾向が見られた。

これは、熊本市で積極的に進められている老朽管路の更新や耐震化の施策により、一般的に耐震性が低く被害率が高い傾向がある石綿セメント管や塩化ビニル管の布設替が進められた結果と考えられる。

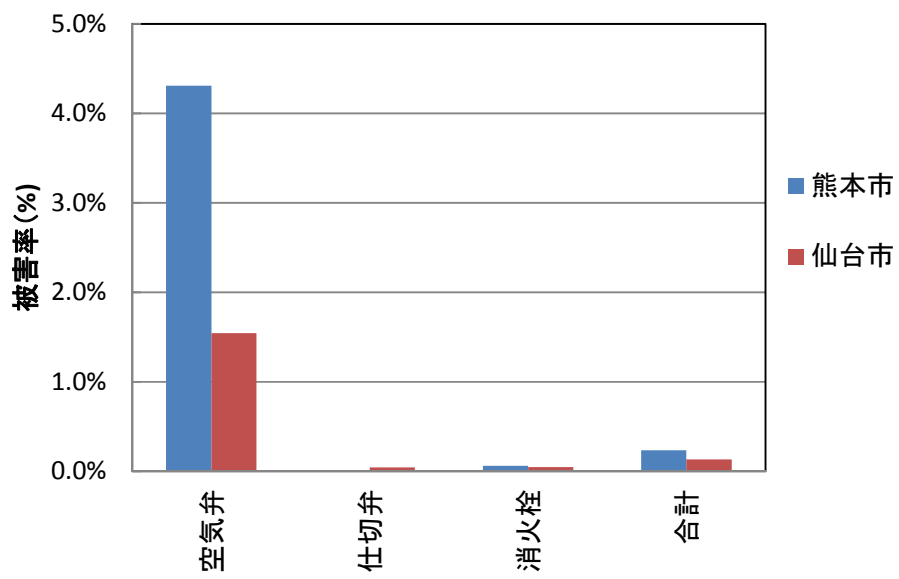
図 5.7.4 付属施設・設備の被害率

東北地方太平洋沖地震の仙台市では付属設備被害の約 7 割を空気弁が占めたが、熊本市でも付属設備の被害の約 9 割を空気弁が占め、東北地方太平洋沖地震と同様に空気弁被害の割合が高い傾向が見られた。

また、仙台市と熊本市の全空気弁設置数に対する被害割合を示す被害率で比較すると、熊本市の被害率は 4.3%と仙台市の 1.5%の約 3 倍となり、東北地方太平洋沖地震と比べて空気弁の被害が高い割合で発生したことが分かる。
