## ライフライン－水－と阪神淡路大震災

眞柄泰基, 伊藤雅喜, 宮野知生, 牛窪俊之

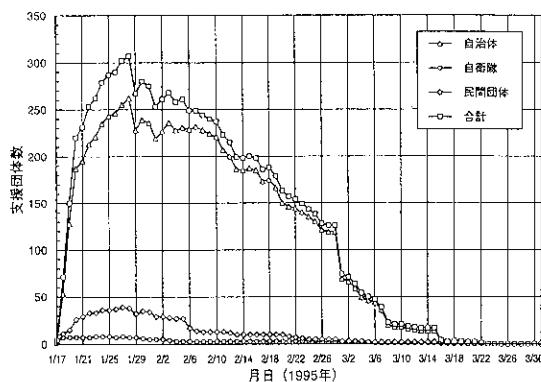
図1 支援団体数の状況

応急給水は震災後から3月22日まで約2ヶ月間にわたり実施され、その実施状況は図1-2に示すようである。すなわち、緊急給水のため全国44都道府県、587水道事業体より給水車757台が被災地区に派遣された。水道事業体の他自衛隊より給水車が270台、給水用船舶11隻が派遣され、また、海上保安庁、建設省地方建設局、米軍を含むその他の団体より給水車が派遣された。給水車による給水業務の他ボトル水50万本、給水用ポリ袋21万枚及び給水用ポリタンク30万本が給水地区に配布された。このように水を供給することに精通している水道事業体の職員が中心となって応急給水が実施された。この他、病院用緊急給水のためバイクを利用した給水など一般給水とは別に特別な要請に基づいて給
