上水道施設被害調査における 結果の概要について

令和6年能登半島地震における水道施設の被災・復旧状況と今後の課題
(能登半島地震オンラインセミナー)

2024年8月28日@保健医療科学院

能登半島地震上水道施設被害調査

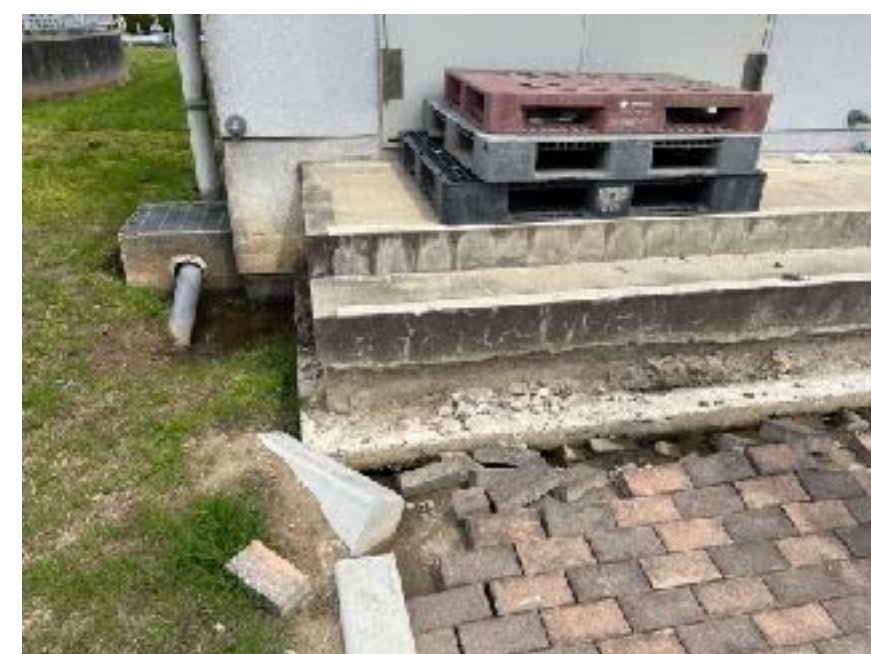
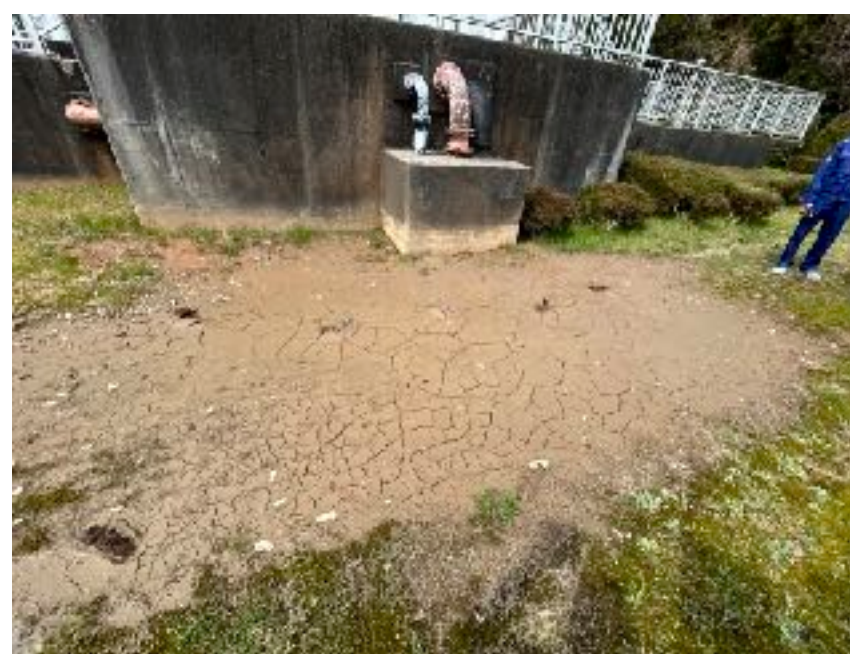
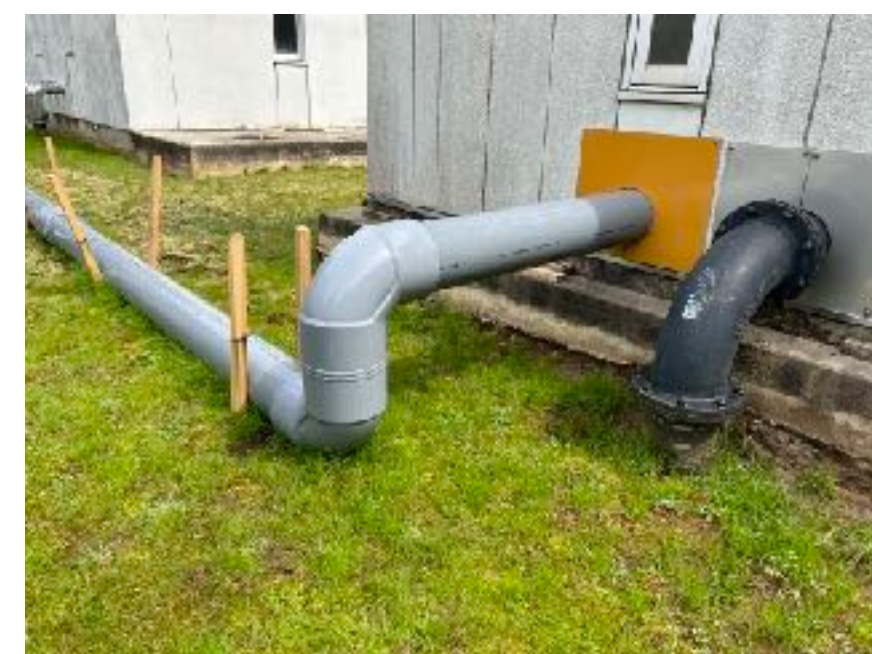
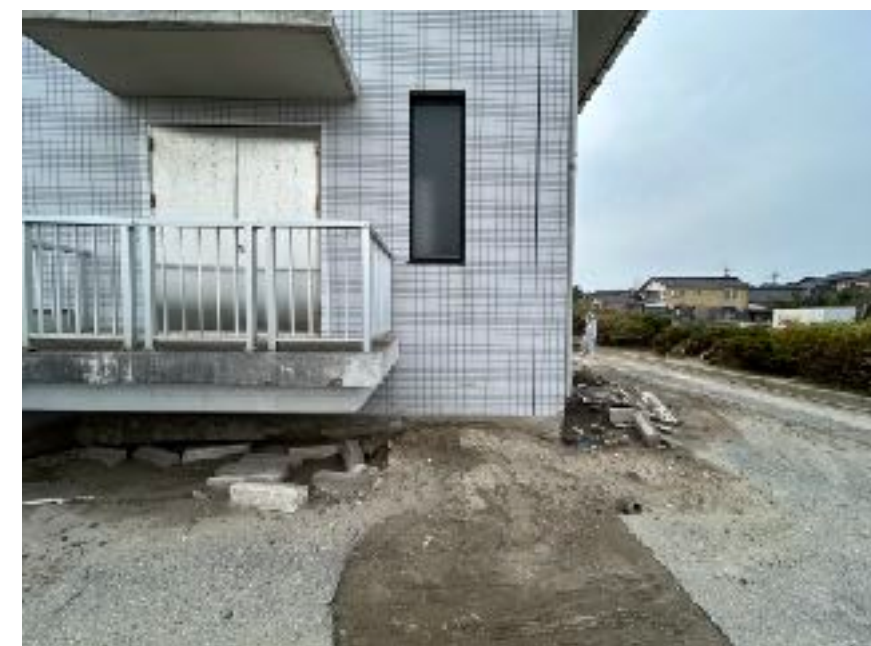
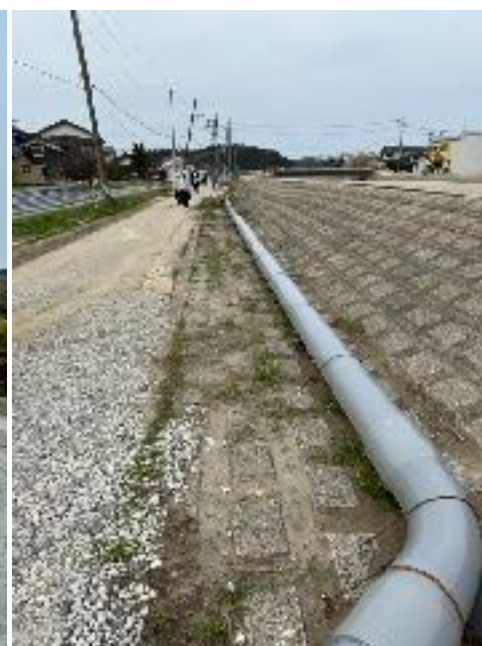
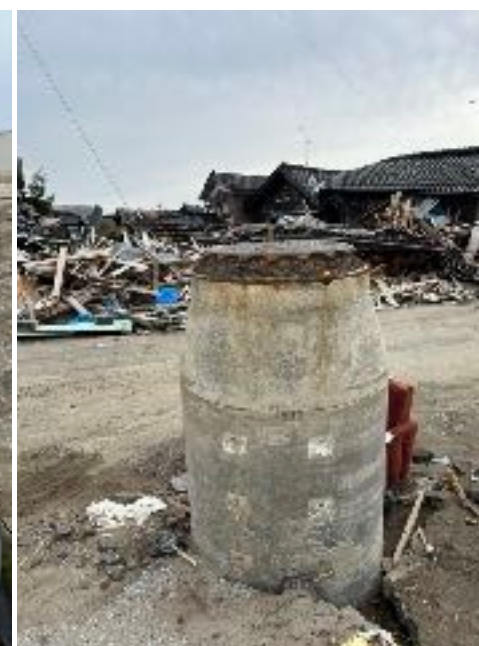
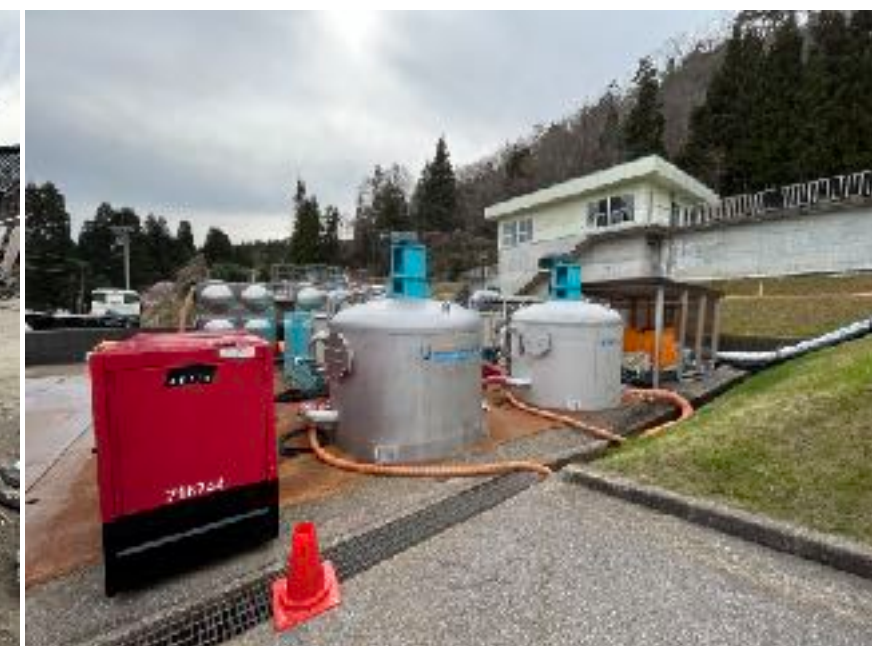
珠洲市

- ・ 珠洲市役所， 珠洲市正院町， 熊谷污水中継ポンプ場， 珠洲市浄化センター， 下水管渠被害現場， 宝立浄水場（沈砂池）， 取水施設， 導水管
- ・ 輪島市上下水道局， 輪島浄水場， 輪島朝市付近， 輪島市第一配水池（SUSタンク， NS管）， 輪島浄化センター， 下水管渠被害現場

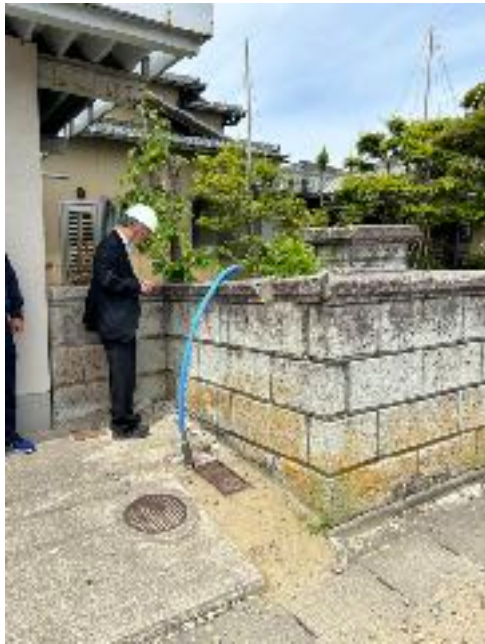
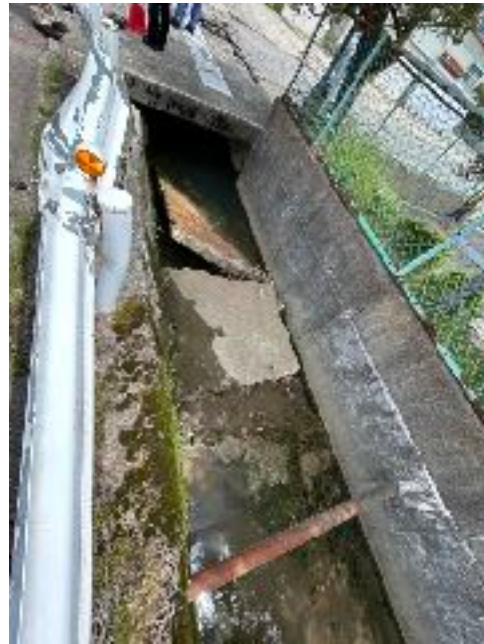
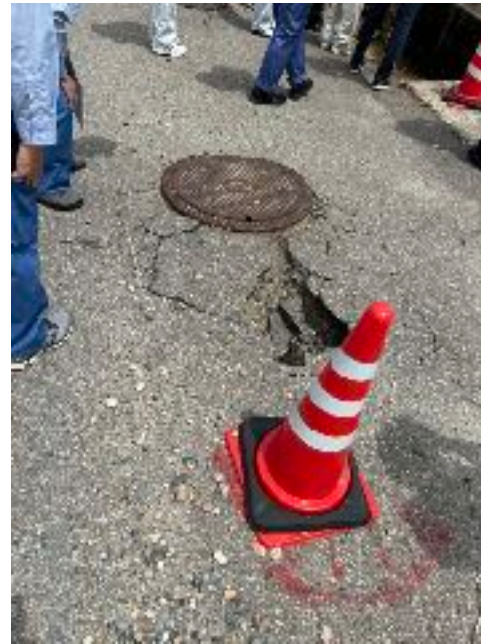
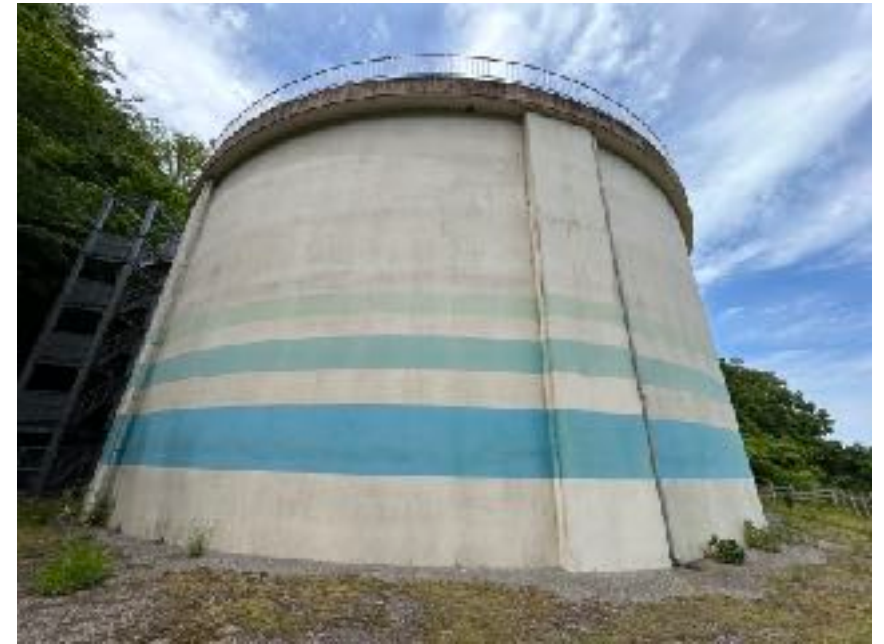
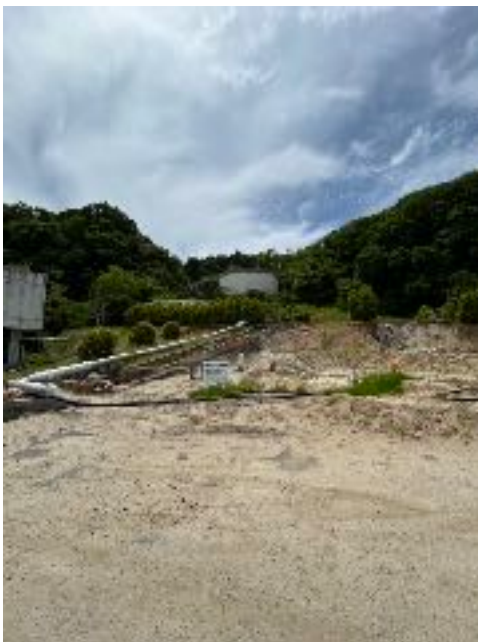
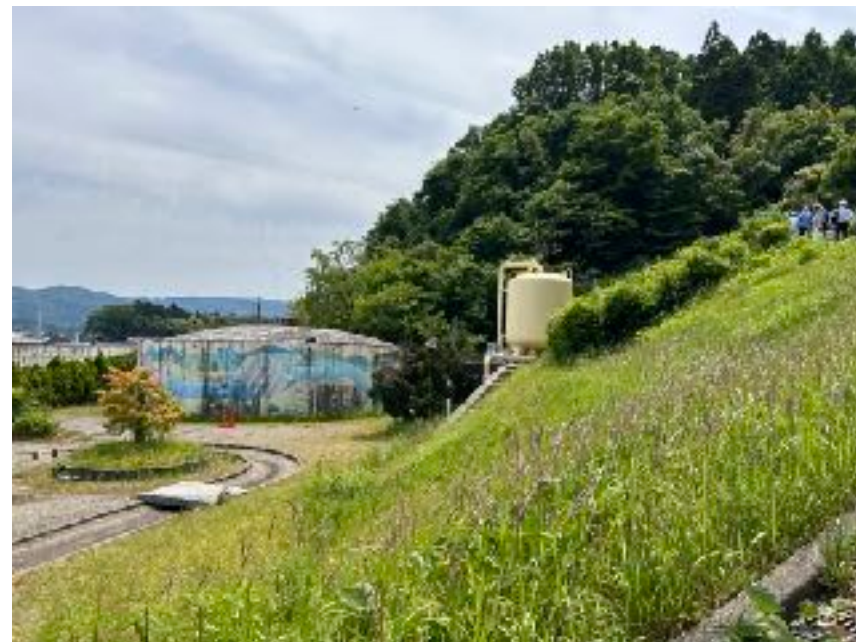
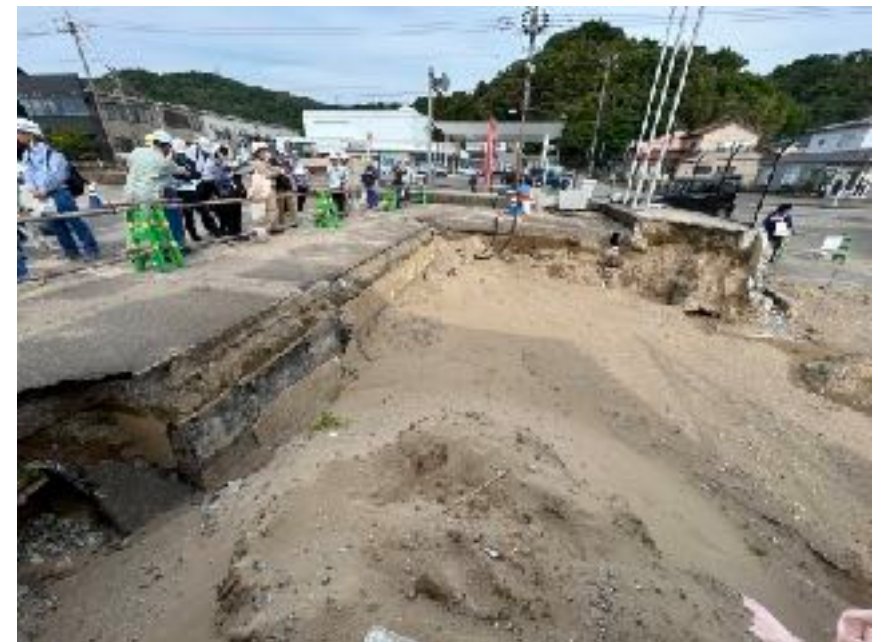
氷見市, 石川県手取川

- ・ 氷見市， 氷見市内管路被害現場， 岩屋浄水場（仮設レンタル管）
- ・ 石川県手取川水道事業所（可とう管）
- ・ 内灘町役場， 西荒屋地区（液状化）
- ・ 金沢市企業局（ヒアリング）
