### 3 再発・類似事例の分析

## 【2】「MRI検査室への磁性体（金属製品など）の持ち込み」 （医療安全情報 No. 10、第2報 No. 94）

### 【3】「スタンバイにした人工呼吸器の開始忘れ」(医療安全情報 No. 37)

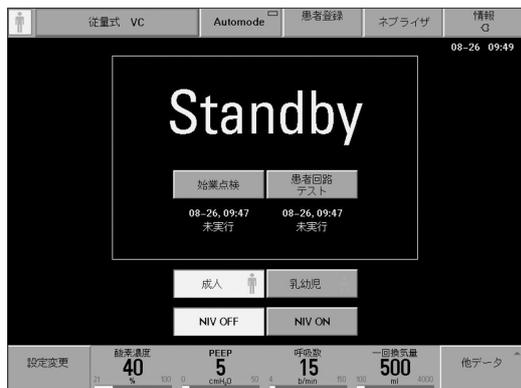
#### 旧バージョンの画面

参考として、人工呼吸器「Servo i」の旧バージョンと現在のバージョンのスタンバイの状態のモニタ画面および「Evita 2 dura」のスタンバイの状態のモニタ画面を以下に掲載する。「Servo i」の旧バージョンの画面では「Standby」と英語の表記のみであるが、現在のバージョンの画面には、「患者の換気が開始されていません」と赤字で日本語の表記(点滅)および「換気スタート」のボタンが画面上に設置されており、「スタンバイの状態=換気していない」ということが分かりやすく示されている。

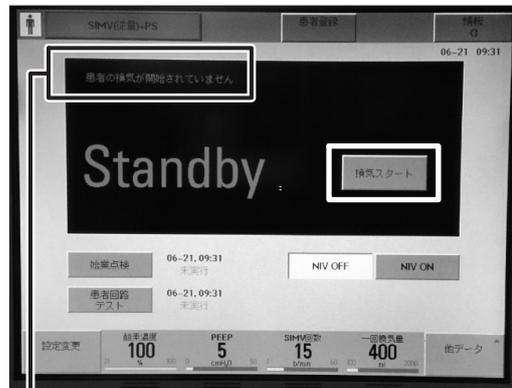
#### 現在のバージョンの画面

患者の換気が開始されていません

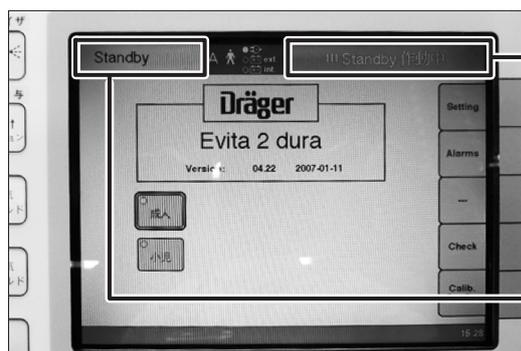
### 「Evita 2 dura」のスタンバイの状態のモニタ画面

!!! Standby 作動中
