装置産業の皆様へ

設備の経年化による 労働災害を防止するために

厚生労働省・都道府県労働局・労働基準監督署

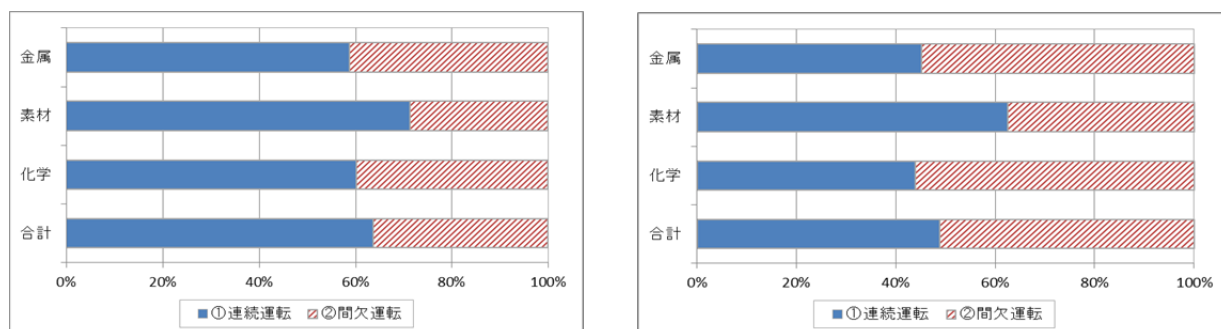
1) 連続運転と間欠運転の比較 (災害有 : 左、災害無 : 右)

- 連続運転している設備の方が災害の発生割合が多い傾向にあります。

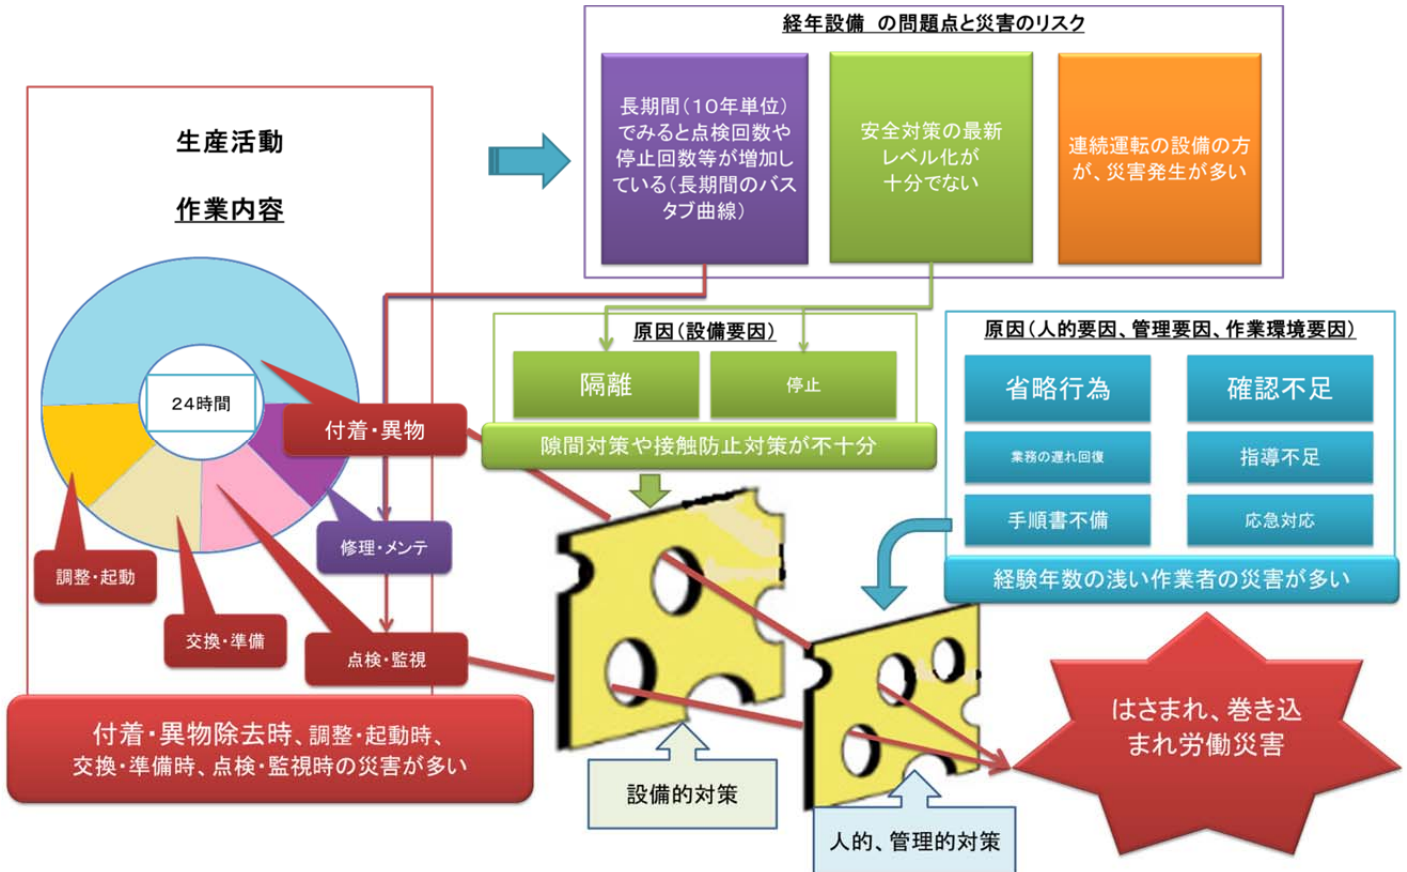
アンケート結果にもとづいて、「はさまれ、巻き込まれ」災害の背景的要因について、また、設備の経年化の影響、災害のリスク、災害防止の方策をスイスチーズモデルで整理します。

これらの災害は、第1のスイスチーズ（設備的対策）により防止できるはずですが、隙間対策や接触防止対策またインターロックによる停止対策などが不十分であり、しかも第2のスイスチーズ（人的、管理的対策）が不十分であったために、チーズに開いた穴をすり抜けるようにして災害に至ったと考えられます。

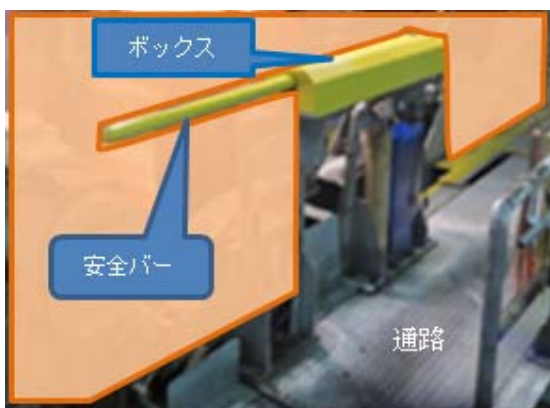
2) 安全柵の設置スペースが狭い場合の設備対策事例

機械横に安全柵の設置スペースがないため、代替策として人が機械に近づけないように安全バーを設置しています。

この対策は、最新の安全基準を完全には満たすことができず、くぐり抜けができるなどの残留リスクがあります。残留リスクに対しては、安全教育と注意喚起標示で周知しています。

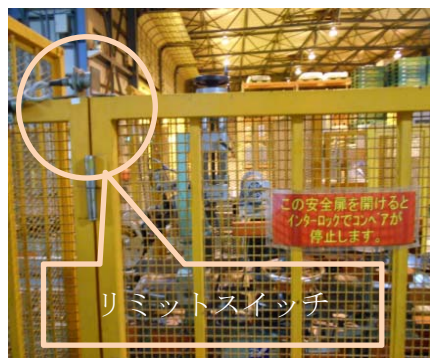
安全柵の扉にリミットスイッチを設置して、扉が開いたら、機械が停止するインターロックを設定しています。

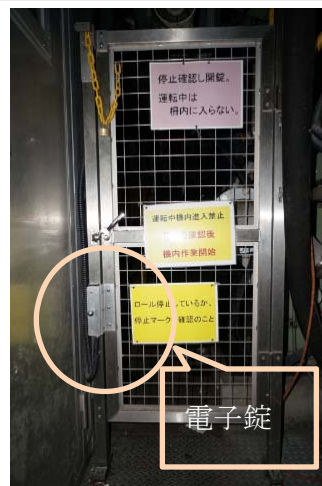
機械が完全停止しないと安全柵に設置した電子錠が開かないようにインターロックを設定しています。

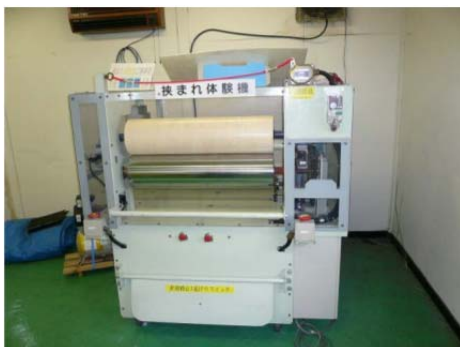
ロール機によるはさまれ、巻き込まれ危険体感教育設備

左の図は、センサーや安全装置を装備した体験機で、手を近づけると自動停止することや、センサーの機能を外すと指をはさまれることを体験し、設備の安全対策と安全装置がないときの危険性を教育しています。

体感実験では、竹の棒(人の骨と類似強度)をコンベアやロール機の回転部分に巻き込ませて、一瞬に砕け散る様子を見せたり、ロール機にウエスを巻き込ませて、人力では勝てない強い力で引っ張られることを体験させたりして、ちょっとした油断から重篤な災害に到ることを肌で感じて、現場にある設備の危険性を認識し、作業をするときの注意事項を学びます。
