新型コロナワクチンの間違い接種情報 No.1 及び No.2 について

使用済み注射器の再使用

ワクチンの再希釈 (ファイザー社ワクチンの場合)

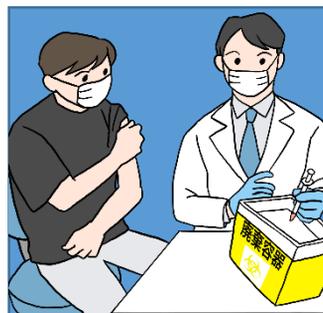
② **針捨て容器は、接種者の手が届く場所に置く**

使用済み注射器は、自らすぐに廃棄する

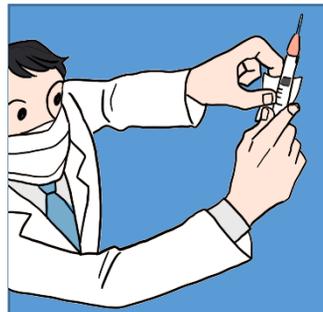
③ **接種者は、接種直前に注射器に薬液が充填されているか必ず目視で確認する**
