東京都における建築物衛生行政への取組

奥村龍一

Approach to the public health administration in buildings in Tokyo

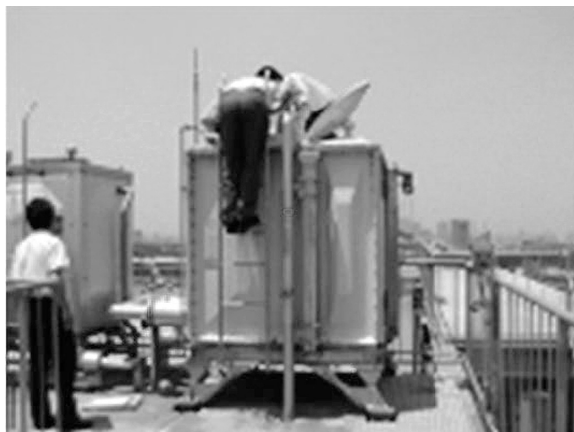
図1 貯水槽の検査風景

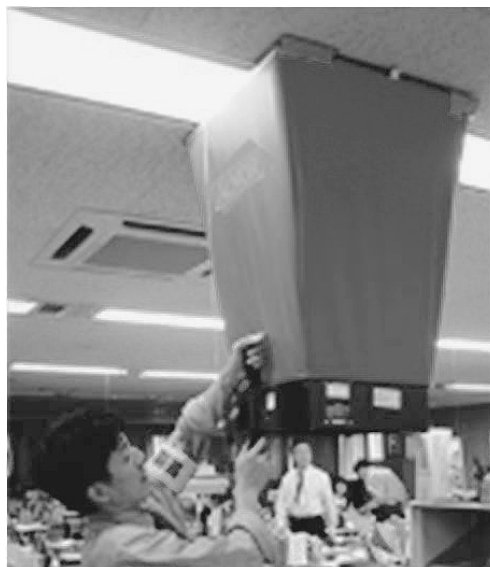
図2 特殊調査（吹き出し風量測定）

適切な維持管理を推進するため、新技術が導入された設備に関する調査、今後予想される環境衛生上の問題への対応などを目的とした先見的な調査として、主に精密立入検査時に実施している。

主な特殊調査は、冬期相対湿度調査、受動喫煙防止対策調査、居室在席状況調査、室内空気環境平面分布調査、冷却塔レジオネラ調査などである。これらの取組で見知が得られたものは、各種学会等で発表している。

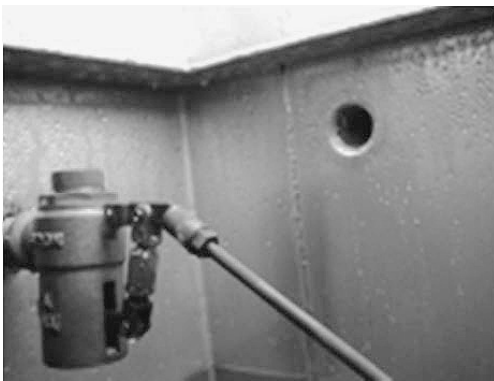
図4 逆流防止構造が不良な設備
