シンポジウム「小規模水供給システム研究の進展」報告資料

離島にける既設水源水質改善テスト 【次亜未注入生活用水の濁度除去】

三菱ケミカルアクア・ソリューションズ株式会社
2023年2月22日

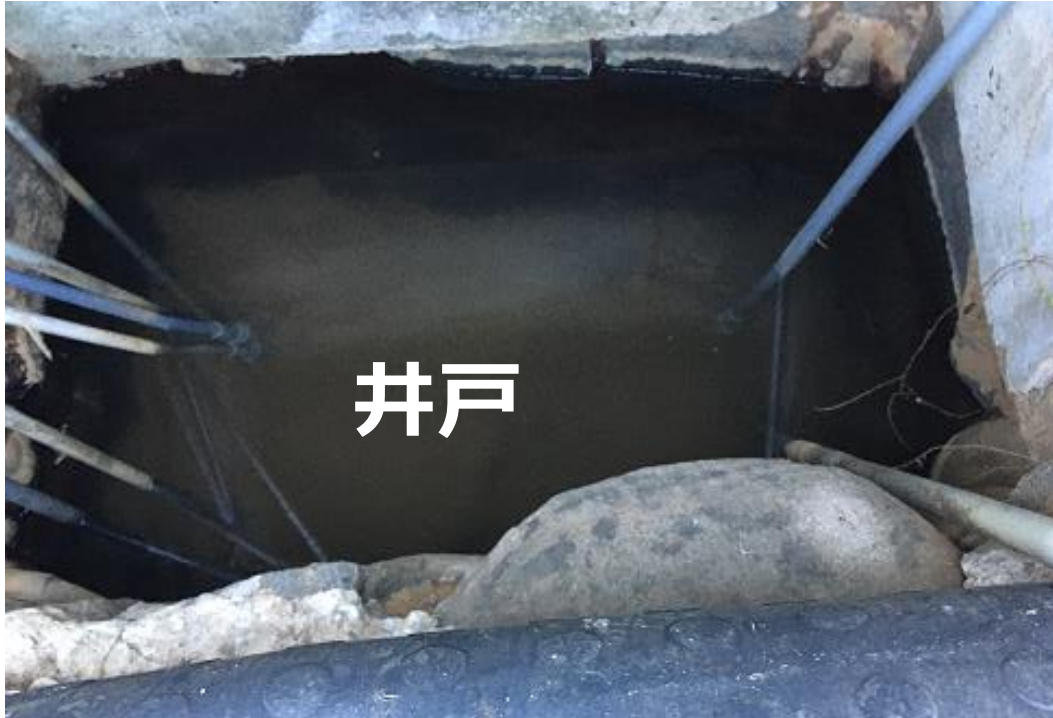
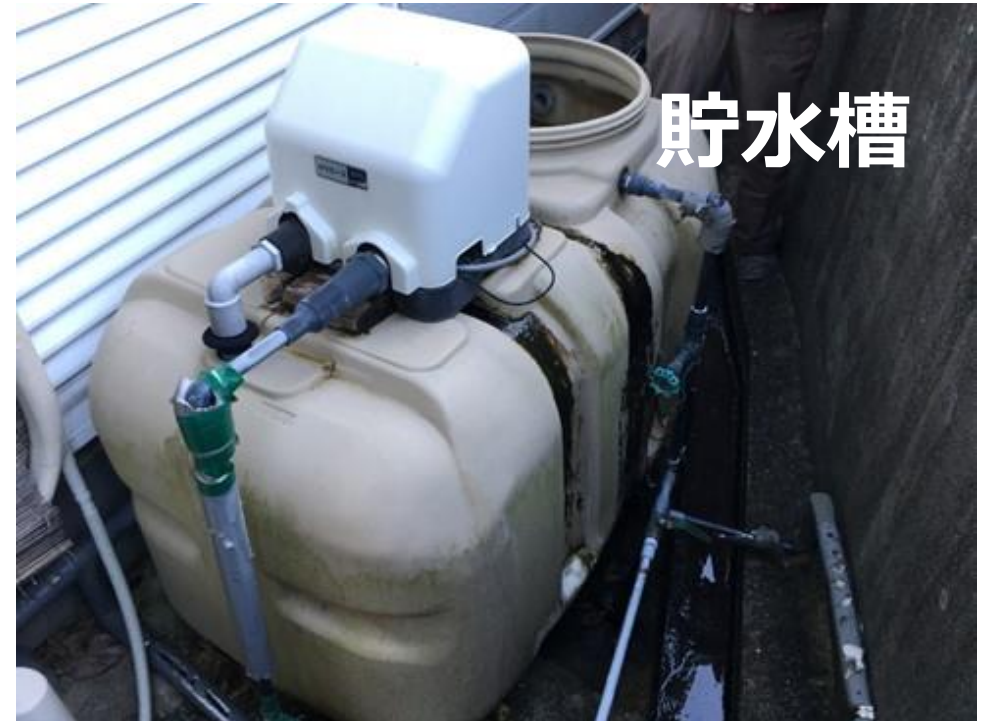
上向流ろ過機テスト現場（B地区）

【水源状況】

- 井戸下部に砂等が堆積しており、**雨後に濁度が上昇する。**
- 水源は、ゴムシートのための養生であり、雨水、表流水、小動物混入の恐れあり。
- 揚水管が複数設置されているが、実際利用してるのは2世帯

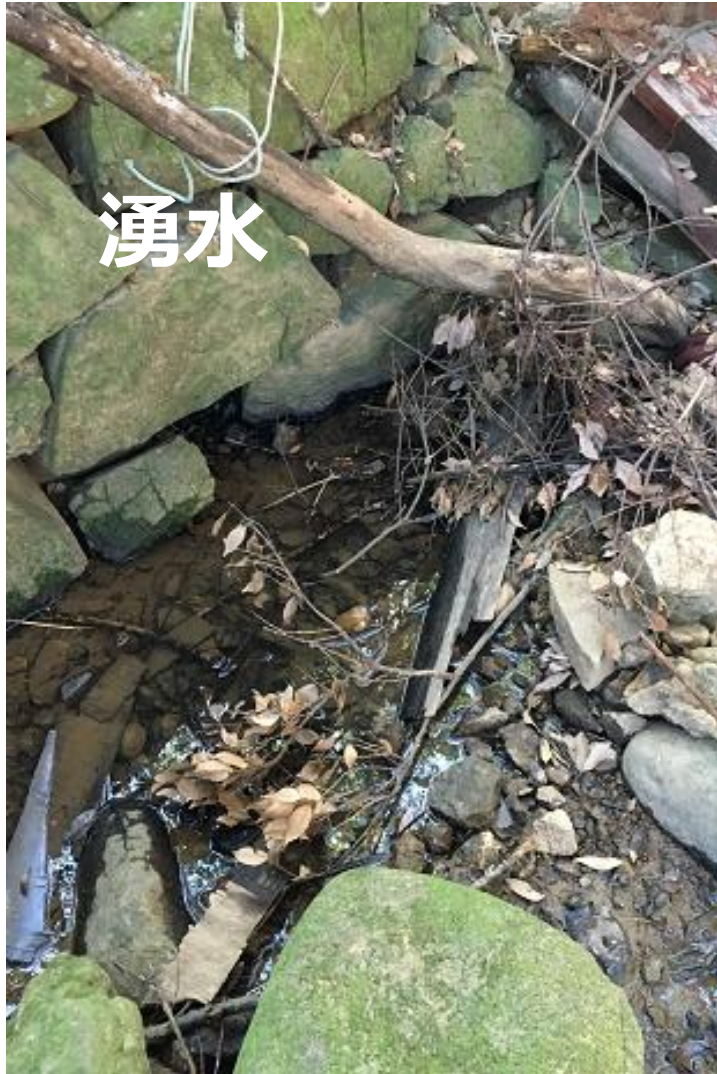
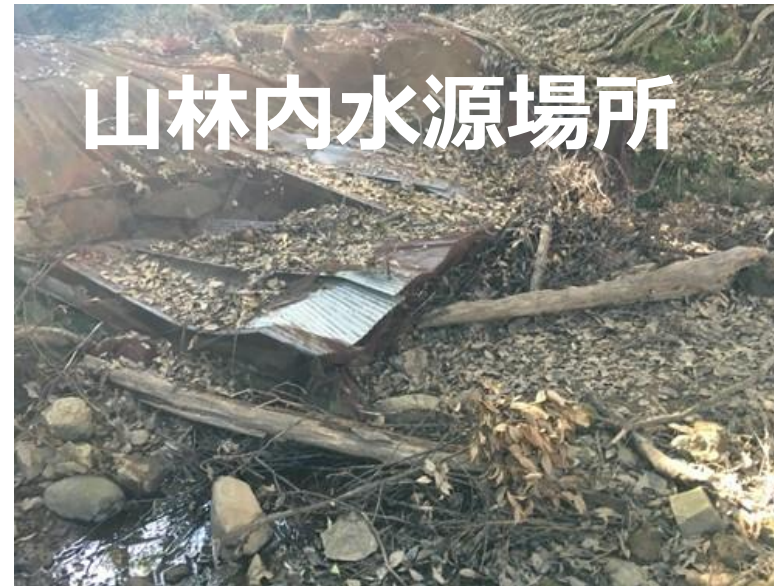
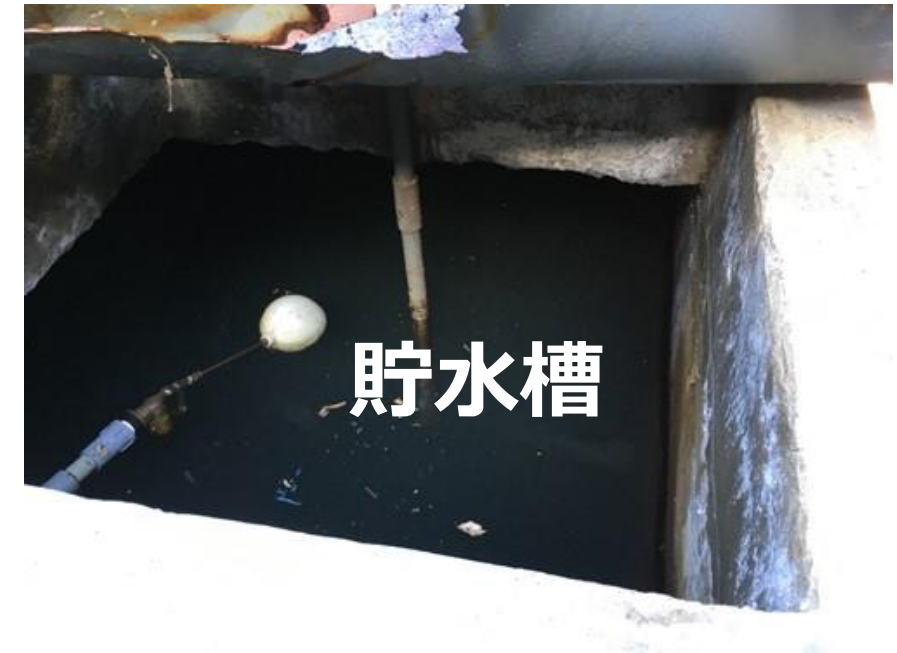
上向流ろ過機テスト現場（E地区）

【水源状況】

水源は一般道から150m程度、草道を進んだところ
あり、あまり管理されている形跡なし。**貯水槽内は晴天
時でも見た目から分かるくらい濁っている。蓋の劣化に
より落ち葉等が貯水槽内部に混入している**

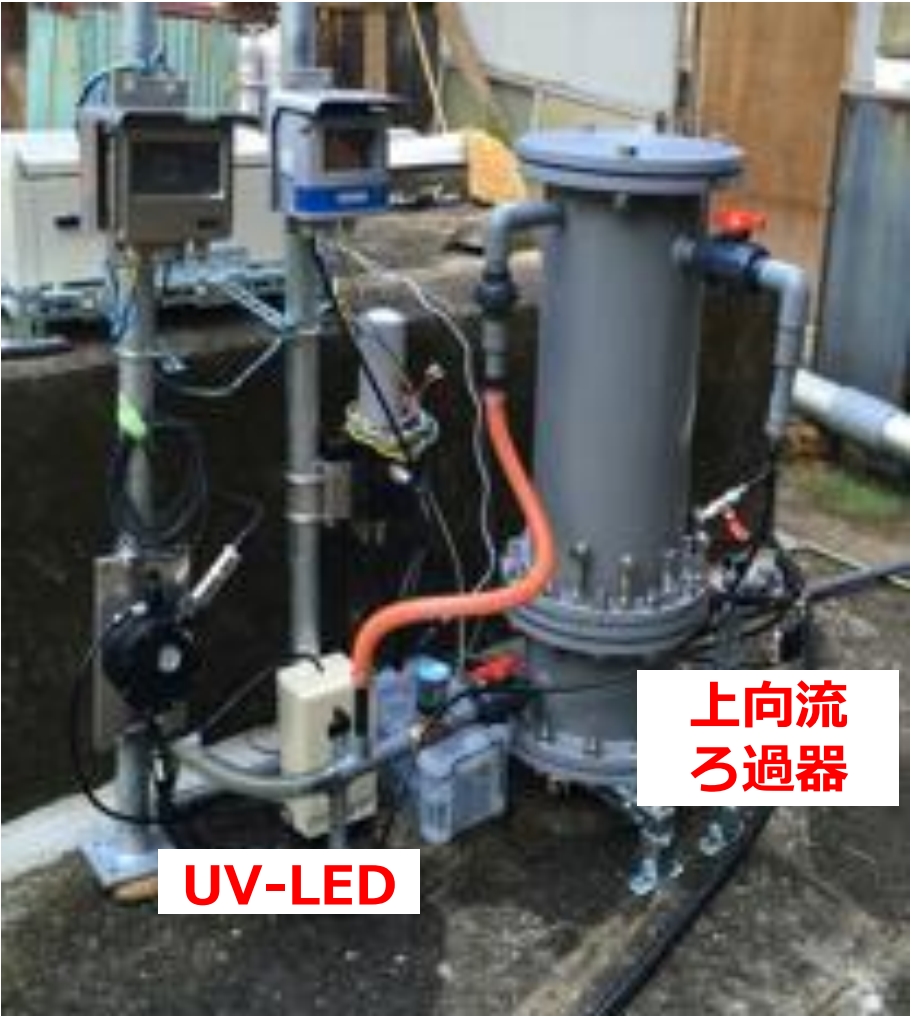
上向流ろ過装置 + UV-LED

上向流ろ過装置及び試験条件	
ろ過装置	UV-LED装置
上向流式ろ過器 ろ材：アンフラサイト →緩速ろ過砂に変更	波長： 280 nm
照射線量	13 mJ/cm ²
流速	LV 10 m/d (0.5 L/min)
逆洗頻度	1回/2 week

確認項目： ①ろ過機の除濁性能と長期安定性 ②UV装置による微生物不活化性能

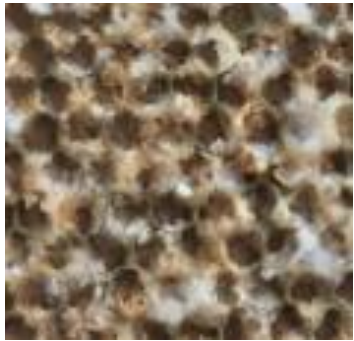
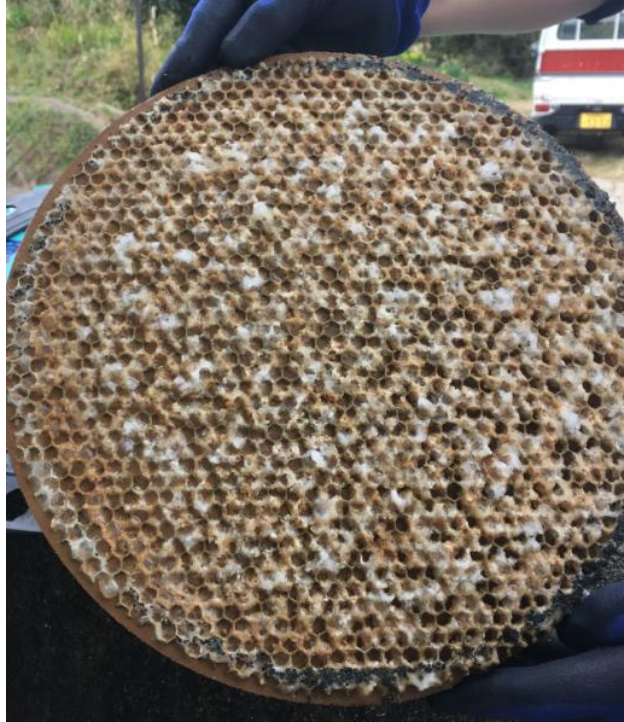
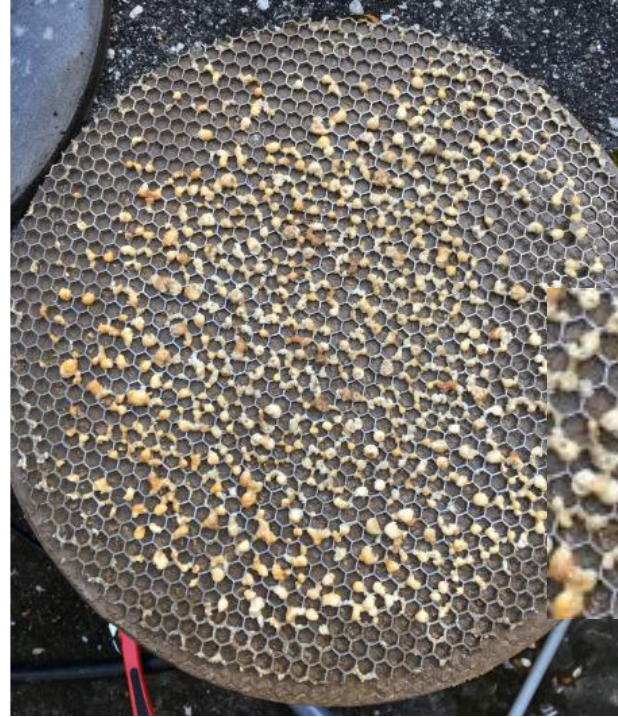
支持部材下部確認（運転7か月後）

B地区

E地区

構成元素
(At %)

C:46%, Al:7%

Si:0.5%

■ ろ材支持部材にアルミ、シリカ、有機物から構成される堆積物を確認

- 原水濁度の上昇（～50度）により、処理水の濁度上昇が確認された。
- ろ過機に気泡が入ることで捕捉した濁質が流出する可能性が示唆された。
- ろ材支持部材に堆積物が確認された。
- 紫外線照射によりろ過水の大腸菌を不活化できていることを確認した。

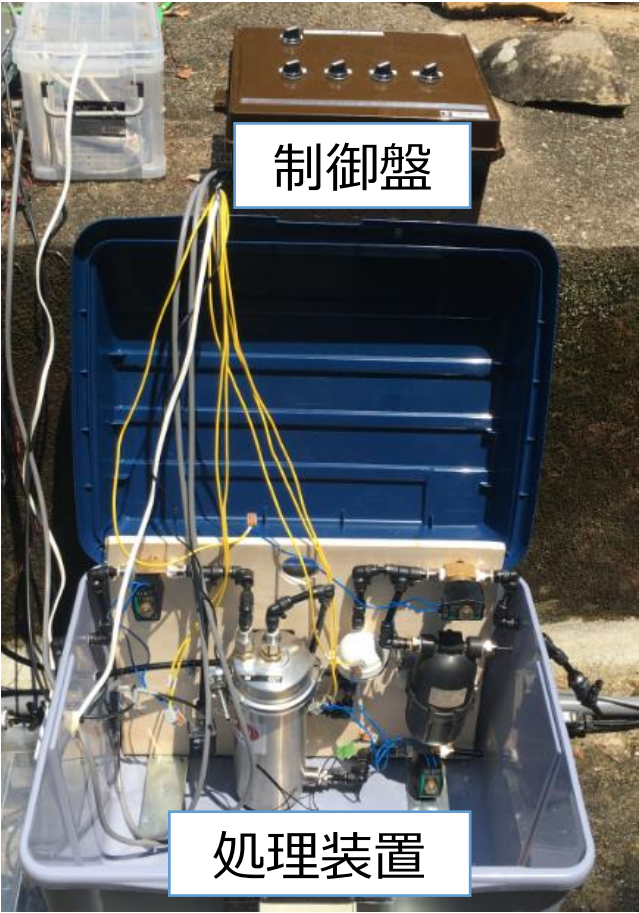
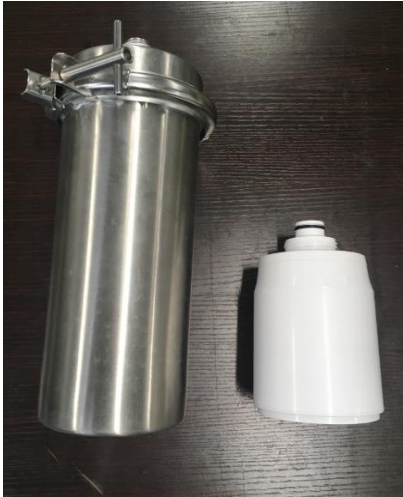
除濁膜ろ過装置

除濁膜ろ過装置及び試験条件	
ろ過装置	UV-LED装置
ろ材:E製中空糸MF膜 孔径：0.1μm	波長： 280 nm
照射線量	16 mJ/cm ²
通水流量	4 L/min
逆洗有無	有

確認項目：ろ過機の除濁性能と安定性

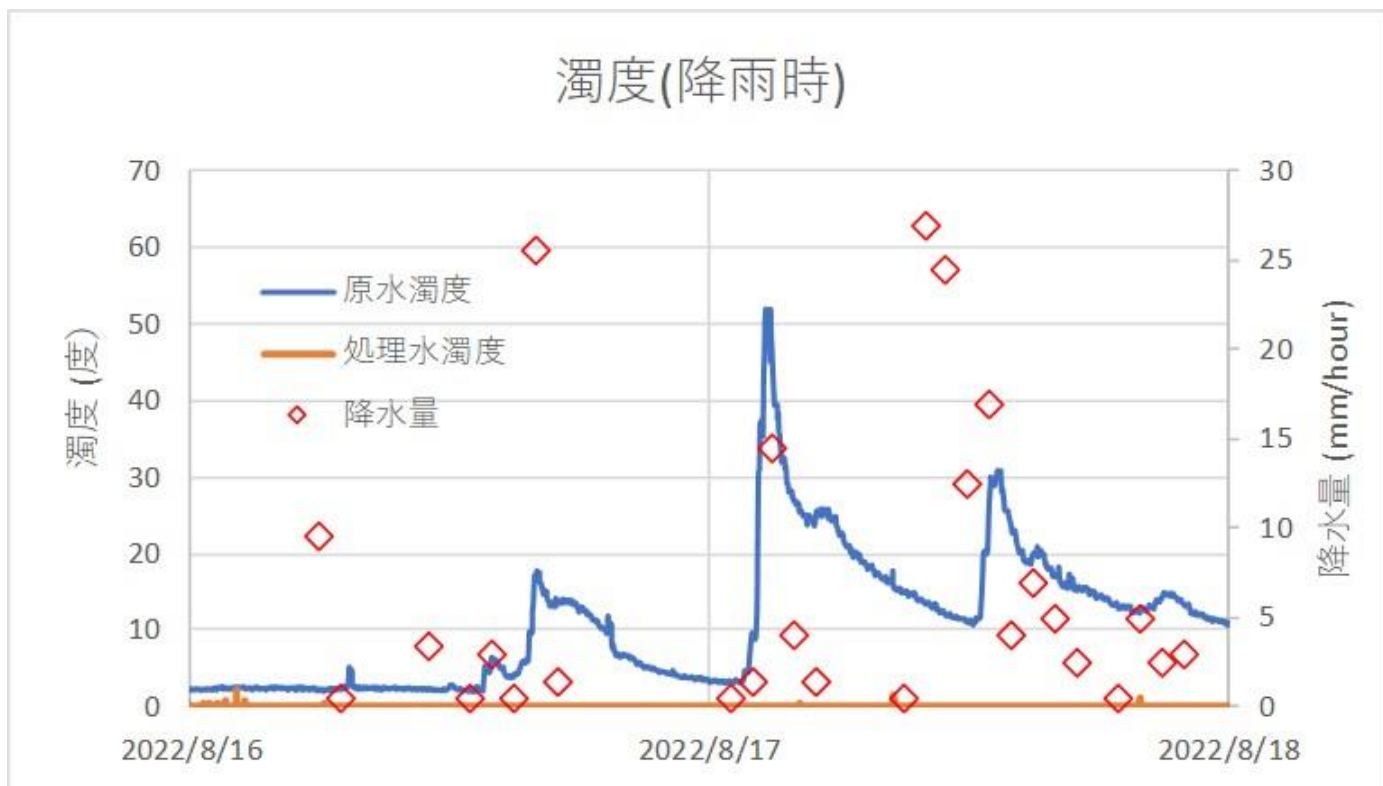
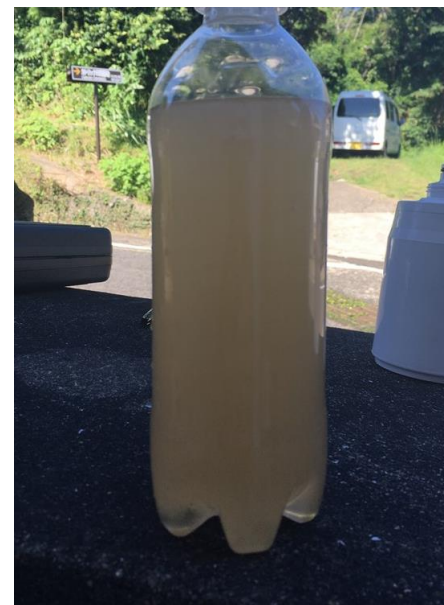
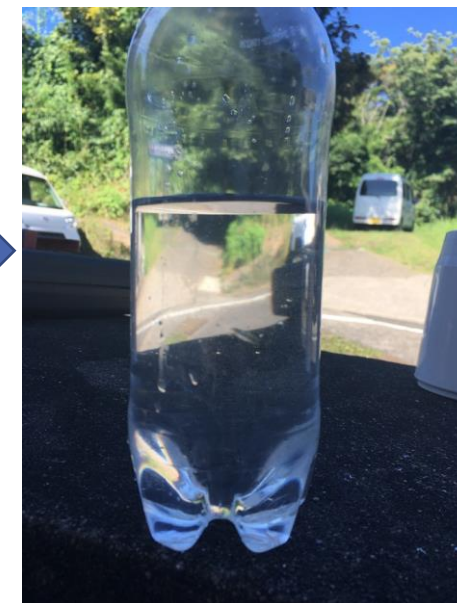
除濁性能評価

現場高濁度水（280度）

処理水（0度）

半年分相当の処理をした膜に
高濁度水を通水しても処理水
濁度は0度であることを確認

■ 膜の除濁性能、長期安定性に問題なし
