特集：東日本大震災(2) 震災を踏まえた健康安全・危機管理研究の再構築

震災を踏まえた建築衛生研究のあり方

Review and future strategies for building health learned from the lesson of the Great East Japan Earthquake

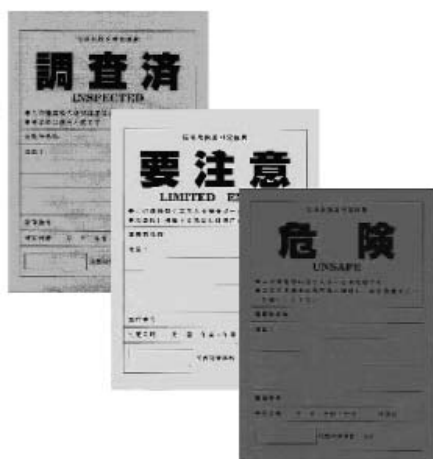
図1 被災建築物応急危険度判定の表示票

禁止や注意喚起の表示を行うボランティアシステム（被災建築物応急危険度判定, 図1）が定着してきた（今次震災でも延 8000 名が参加し 90000 件以上を判定, 国土交通省調べ）。同様に, 建築衛生にかかわる上水供給, 排水処理など被災状況把握も, 建築物が衛生維持機能を果たす上で不可欠と考えられるが, 迅速な対応は困難な状況にある。
