水管理と健康

国立保健医療科学院
統括研究官 秋葉道宏

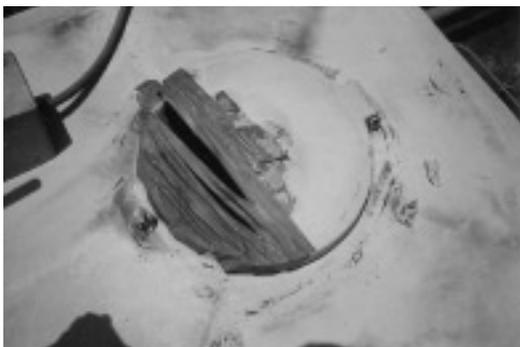
写真-1 不適合受水槽

理の責任関係を明らかにしてきた。平成13年の水道法改正では、「貯水槽水道」として新たに規定し、受水槽の有効容量が 10m^3 を超えるものは「簡易専用水道」と称され、供給側の水道事業者、貯水槽水道の設置者の責任の所在を供給規定で明らかにするようになった。その中で、設置者は、管理基準の遵守と毎年定期的に管理状況の検査を受けなければならないとされているが、その受験率はここ数年80%前後の横ばいで推移している。平成21年に厚生労働省が実施した調査⁴⁾によると、「簡易専用水道」の不適合率は約28%であり、「特に衛生上問題があった」ために報告された割合は0.4%であった。その内容は「マンホール、通気管等が著しく破損し、又は汚水もしくは雨水が水槽に流入するおそれがある場合」約49%と「給水栓における水質の検査において、異常が認められる場合」32%で大半を占めた。写真-1は、不適合と報告された受水槽の1例を示した。この受水槽(FRP製)は、マンホールが破損し、受水層内に雨水が流入した痕跡があった。
